*II Plan Municipal de Igualdad de Oportunidades entre mujeres y  
hombres en el municipio de Gáldar  
(2018-2022)*

**MAPA SOCIAL DE RIESGO**

**ANEXO 1:**

**Fichas de mobiliario / infraestructura urbana y  
transporte público**

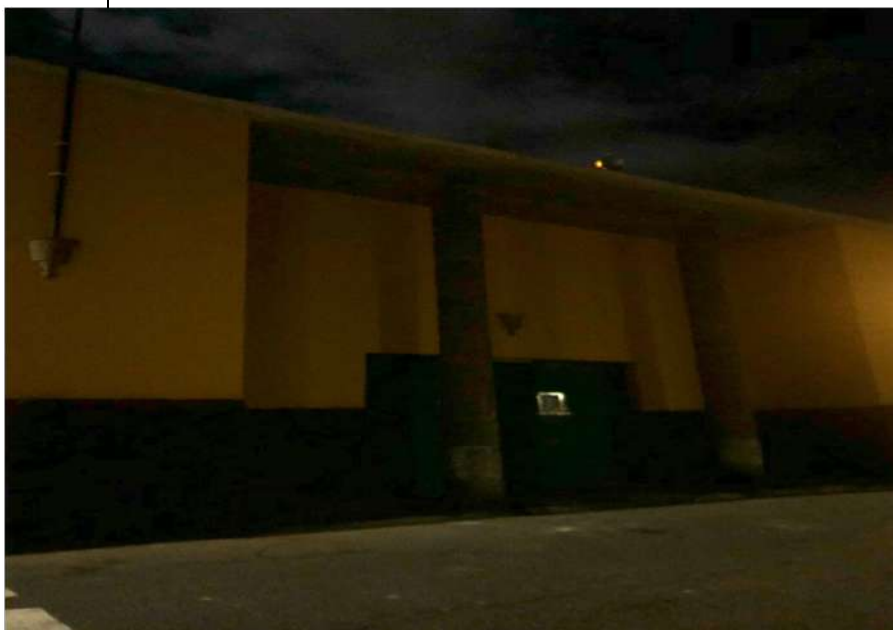
<b>Ficha número</b>	2
<b>ÁMBITO DE ACTUACIÓN</b>	<b>MOBILIARIO / INFRAESTRUCTURA URBANA</b>
<b>SECTOR</b>	<b>ALUMBRADO PUBLICO</b>
<b>TIPO</b>	<b>CARENCIA GENERALIZADA</b>
<b>DIRECCIÓN</b>	
<b>ZONA / BARRIO</b>	<b>Barrial</b>
<b>DESCRIPCIÓN</b>	<b>Falta de luz en los alrededores de Campo de Futbol de Barrial</b>

<b>INTERVENCIÓN</b>	
	Se ha iniciado un plan de instalación y/o conversión a leds del alumbrado público, en todo el municipio, el cual se desarrollará por fases.

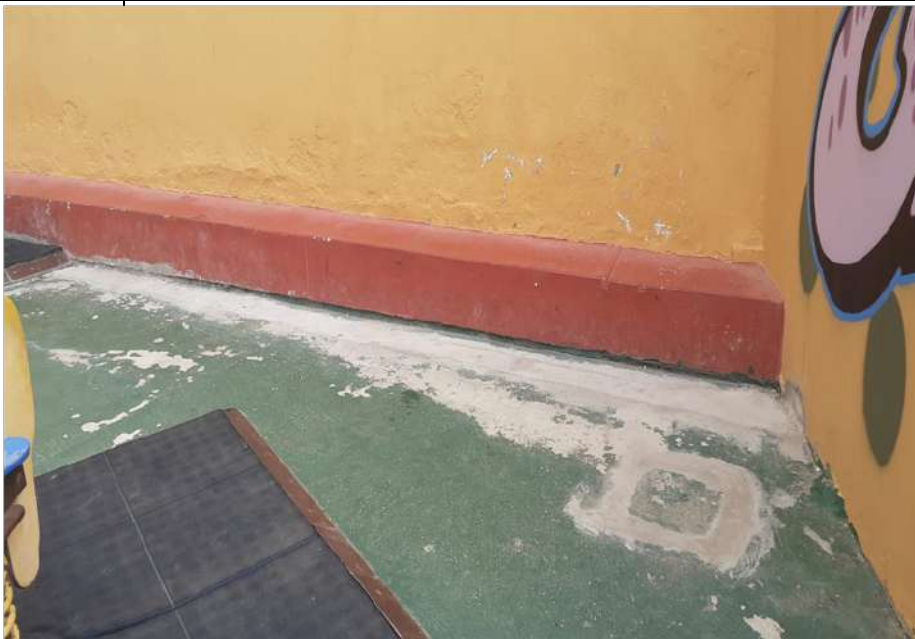
<b>Ficha número</b>	<b>6</b>
<b>ÁMBITO DE ACTUACIÓN</b>	<b>MOBILIARIO / INFRAESTRUCTURA URBANA</b>
<b>SECTOR</b>	<b>INSTALACIONES DEPORTIVAS</b>
<b>TIPO</b>	<b>PAVIMENTO</b>
<b>DIRECCIÓN</b>	<b>Marmolejos</b>
<b>ZONA / BARRIO</b>	<b>Marmolejos</b>
<b>DESCRIPCIÓN</b>	<b>Pavimento de cancha deportiva de Marmolejos en mal estado / Peligrosidad</b>

<b>INTERVENCIÓN</b>	
	Se arreglará en las próximas semanas (en breve).

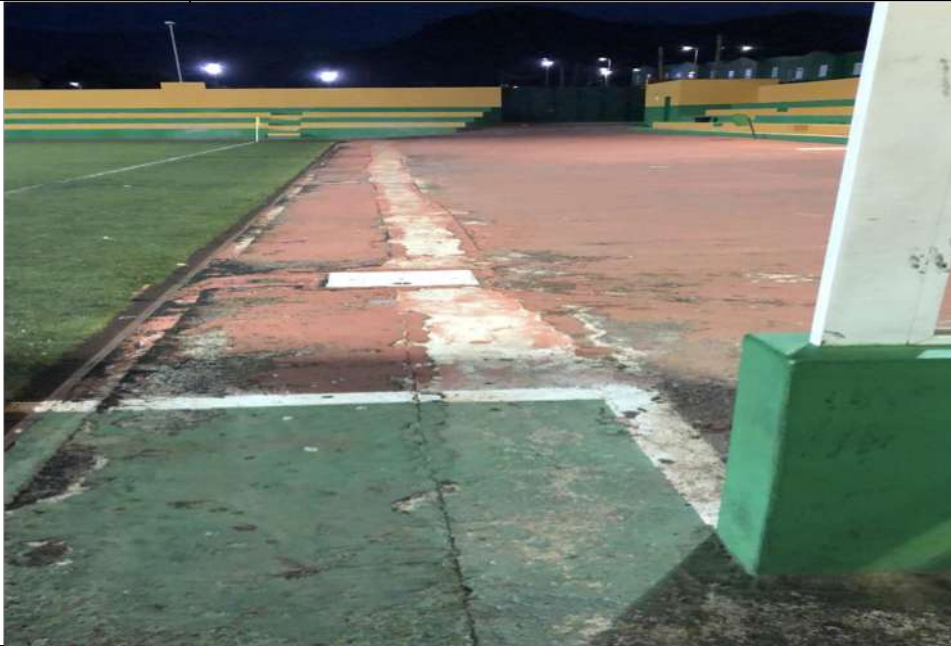
Ficha número	7
ÁMBITO DE ACTUACIÓN	MOBILIARIO / INFRAESTRUCTURA URBANA
SECTOR	INSTALACIONES DEPORTIVAS
TIPO	PAVIMENTO
DIRECCIÓN	Campo de Fútbol El Grande
ZONA / BARRIO	Barrial
DESCRIPCIÓN	Desperfectos varios en las instalaciones deportivas, campo de fútbol de Barrial El Grande

INTERVENCIÓN	Actualmente en obra.

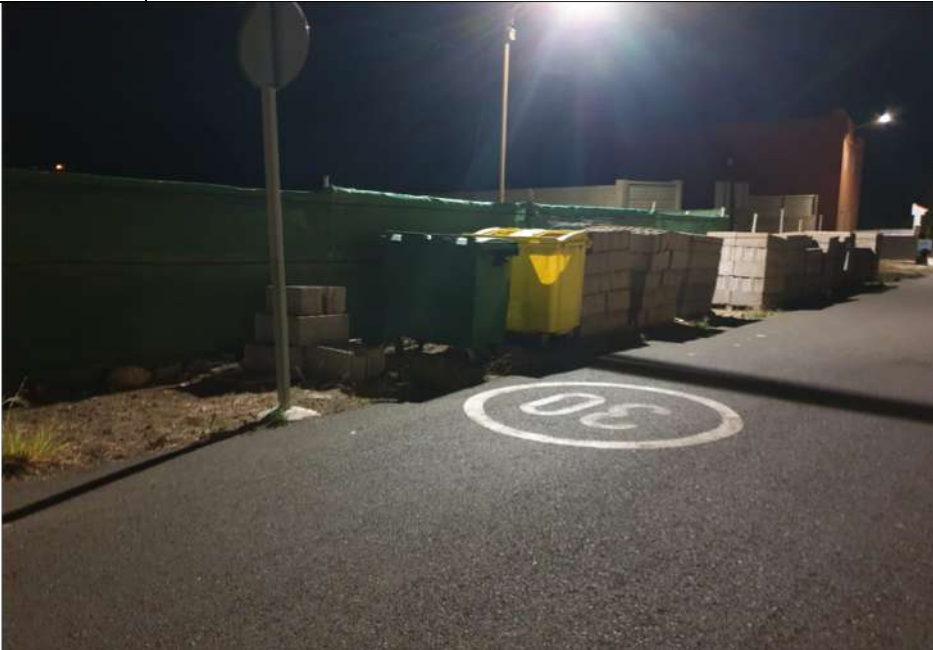
Ficha número	10
ÁMBITO DE ACTUACIÓN	MOBILIARIO / INFRAESTRUCTURA URBANA
SECTOR	RECOGIDA DE RESIDUOS
TIPO	CARENCIA DE CONTENEDORES
DIRECCIÓN	c/Canarias 20
ZONA / BARRIO	Piso Firme
DESCRIPCIÓN	Falta algún contenedor

INTERVENCIÓN	En Piso Firme existen "islas ecológicas" con todos los tipos de contenedores. Se llevará a cabo una visita de inspección para comprobar y solventar carencias.

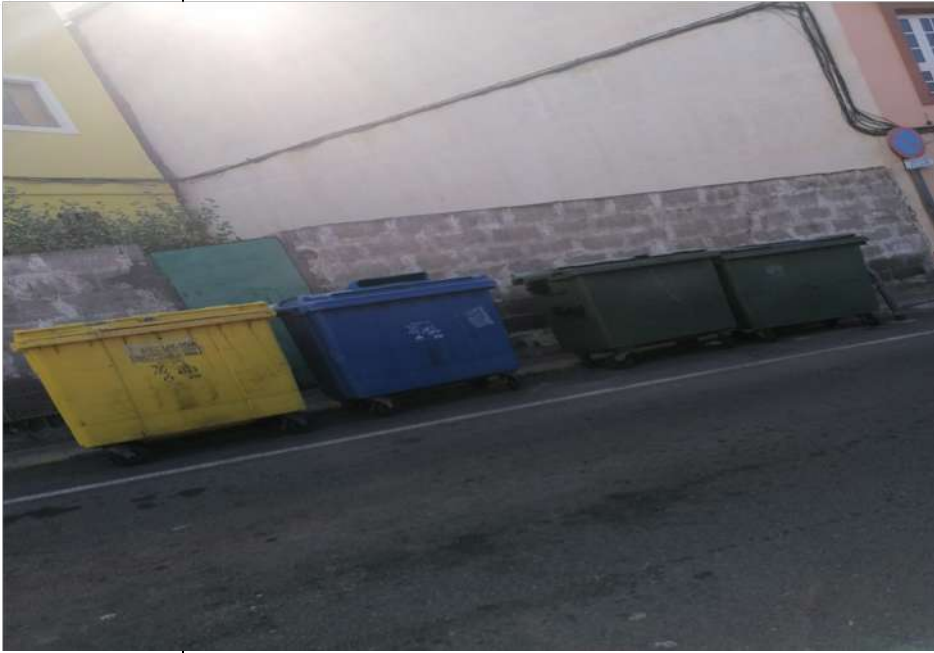
<b>Ficha número</b>	<b>11</b>
<b>ÁMBITO DE ACTUACIÓN</b>	<b>MOBILIARIO / INFRAESTRUCTURA URBANA</b>
<b>SECTOR</b>	<b>RECOGIDA DE RESIDUOS</b>
<b>TIPO</b>	<b>CARENCIA DE CONTENEDORES</b>
<b>DIRECCIÓN</b>	<b>Lomo de San Antón, 35</b>
<b>ZONA / BARRIO</b>	<b>Marmolejos</b>
<b>DESCRIPCIÓN</b>	<b>Falta contenedor azul (papel) y verde (vidrio)</b>

<b>INTERVENCIÓN</b>	
	En este momento se está de fase de estudio de nuevas ubicaciones de contenedores, en función al ancho de las calles del Municipio. En breve, se colocarán 40 nuevos contenedores de vidrio (verde) a lo largo del territorio municipal.

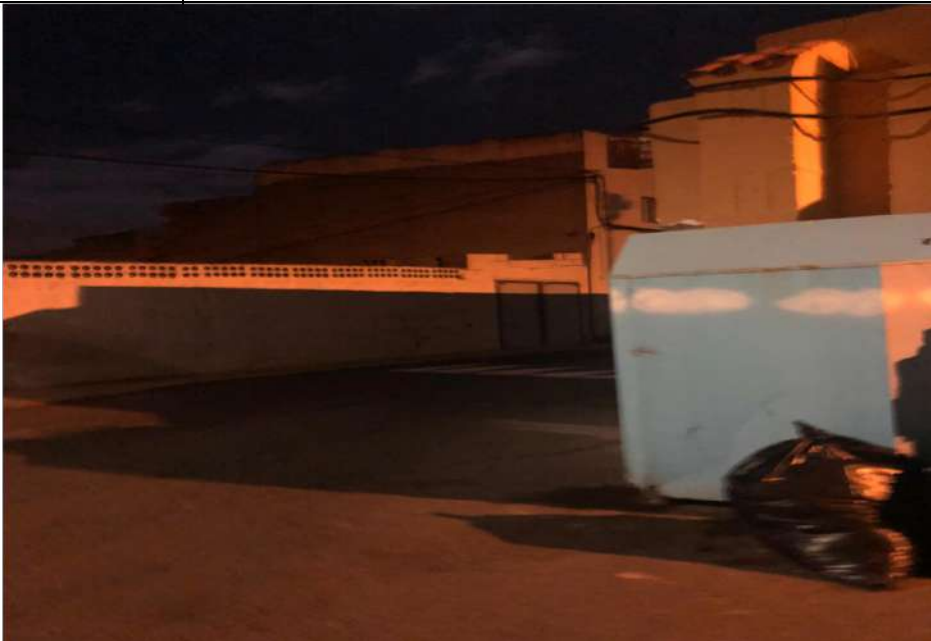
<b>Ficha número</b>	<b>13</b>
<b>ÁMBITO DE ACTUACIÓN</b>	<b>MOBILIARIO / INFRAESTRUCTURA URBANA</b>
<b>SECTOR</b>	<b>RECOGIDA DE RESIDUOS</b>
<b>TIPO</b>	<b>UBICACIÓN CONTENEDORES</b>
<b>DIRECCIÓN</b>	<b>c/ Mensajero Jaime (campo de futbol)</b>
<b>ZONA / BARRIO</b>	<b>Barrial</b>
<b>DESCRIPCIÓN</b>	<b>El contenedor impide la visión de los coches. Invisibilidad a la hora de girar a la izquierda, tanto para los coches como para las personas</b>

<b>INTERVENCIÓN</b>	
	Se ha procedido a la solución al problema planteado, cambiando la ubicación del contenedor.

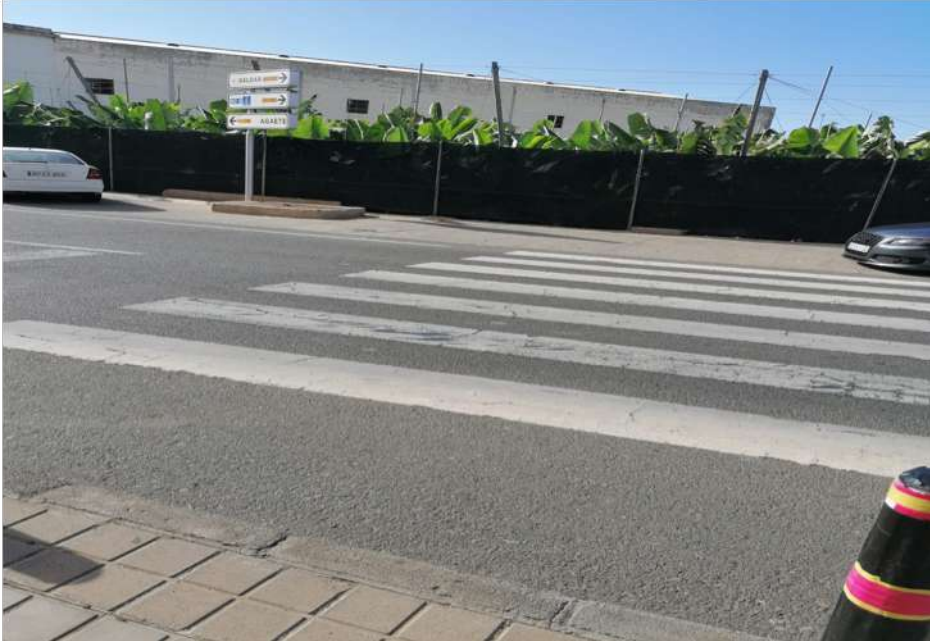
Ficha número	17
ÁMBITO DE ACTUACIÓN	MOBILIARIO / INFRAESTRUCTURA URBANA
SECTOR	VÍAS PUBLICAS
TIPO	PASO DE CEBRA
DIRECCIÓN	c/ Fernández de Lugo, 2
ZONA / BARRIO	Marmolejos
DESCRIPCIÓN	El paso de cebra no está adaptado a las personas con alguna minusvalía

INTERVENCIÓN	En este momento se está arreglando la vía.

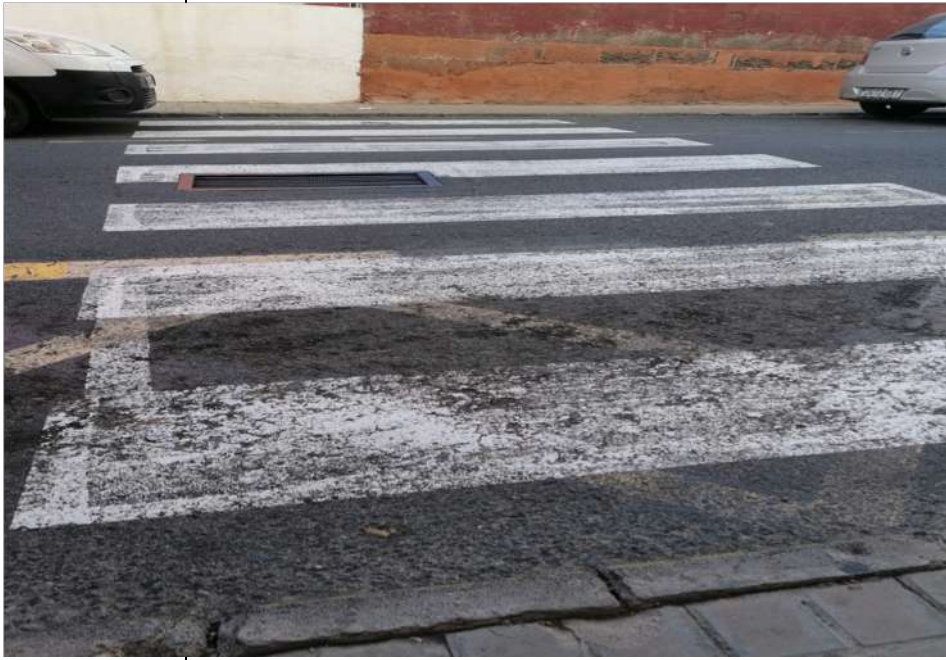
<b>Ficha número</b>	<b>18</b>
<b>ÁMBITO DE ACTUACIÓN</b>	<b>MOBILIARIO / INFRAESTRUCTURA URBANA</b>
<b>SECTOR</b>	<b>VÍAS PUBLICAS</b>
<b>TIPO</b>	<b>PASO DE CEBRA</b>
<b>DIRECCIÓN</b>	<b>GC - 292 - 91</b>
<b>ZONA / BARRIO</b>	<b>Carretera que va desde rotonda de Guía hasta San Isidro pasando por Gáldar</b>
<b>DESCRIPCIÓN</b>	<b>El paso de cebra no está adaptado para personas en silla de ruedas</b>

<b>INTERVENCIÓN</b>	Registrada la observación, se tomarán las medidas oportunas en cuanto sea posible.

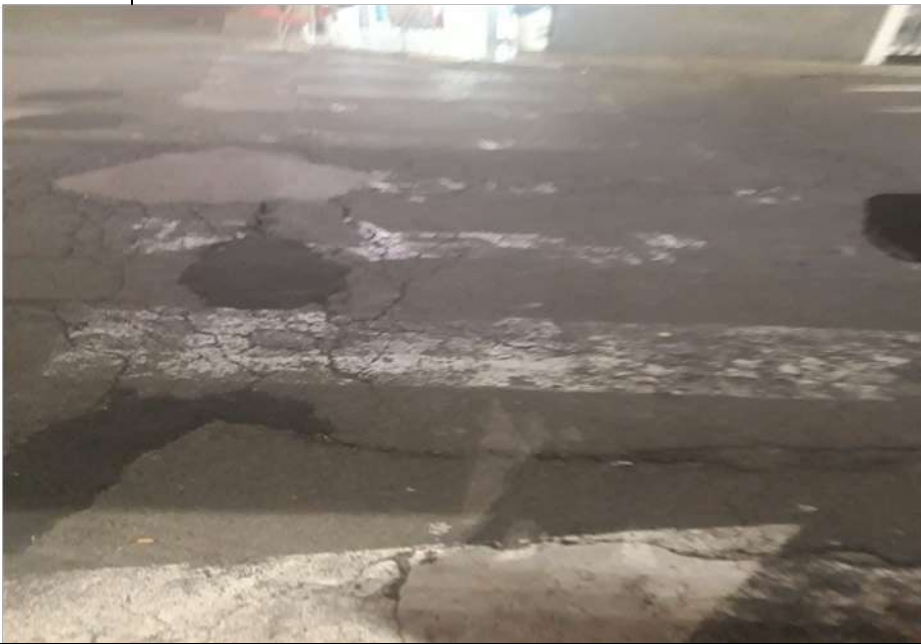
<b>Ficha número</b>	<b>22</b>
<b>ÁMBITO DE ACTUACIÓN</b>	<b>MOBILIARIO / INFRAESTRUCTURA URBANA</b>
<b>SECTOR</b>	<b>VÍAS PUBLICAS</b>
<b>TIPO</b>	<b>PASO DE CEBRA</b>
<b>DIRECCIÓN</b>	<b>Bazar Todo y Más, Barrial (c/ Cuba 14)</b>
<b>ZONA / BARRIO</b>	<b>Barrial</b>
<b>DESCRIPCIÓN</b>	<b>Paso de cebra en mal estado, falta de pintura</b>

<b>INTERVENCIÓN</b>	
	Registrada la observación, se tomarán las medidas oportunas en cuanto sea posible.

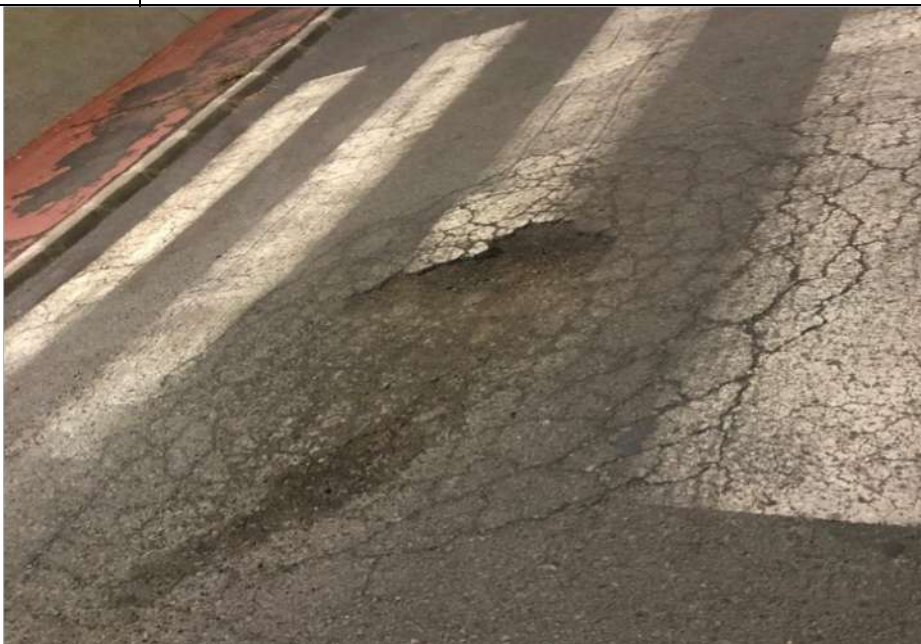
<b>Ficha número</b>	<b>23</b>
<b>ÁMBITO DE ACTUACIÓN</b>	<b>MOBILIARIO / INFRAESTRUCTURA URBANA</b>
<b>SECTOR</b>	<b>VÍAS PUBLICAS</b>
<b>TIPO</b>	<b>PASO DE CEBRA</b>
<b>DIRECCIÓN</b>	<b>Marmolejos, c/ Malagueñas</b>
<b>ZONA / BARRIO</b>	<b>Marmolejos</b>
<b>DESCRIPCIÓN</b>	<b>Falta de conservación, existencia de socavón en el asfaltado</b>

<b>INTERVENCIÓN</b>	
	Registrada la observación, se tomarán las medidas oportunas en cuanto sea posible.

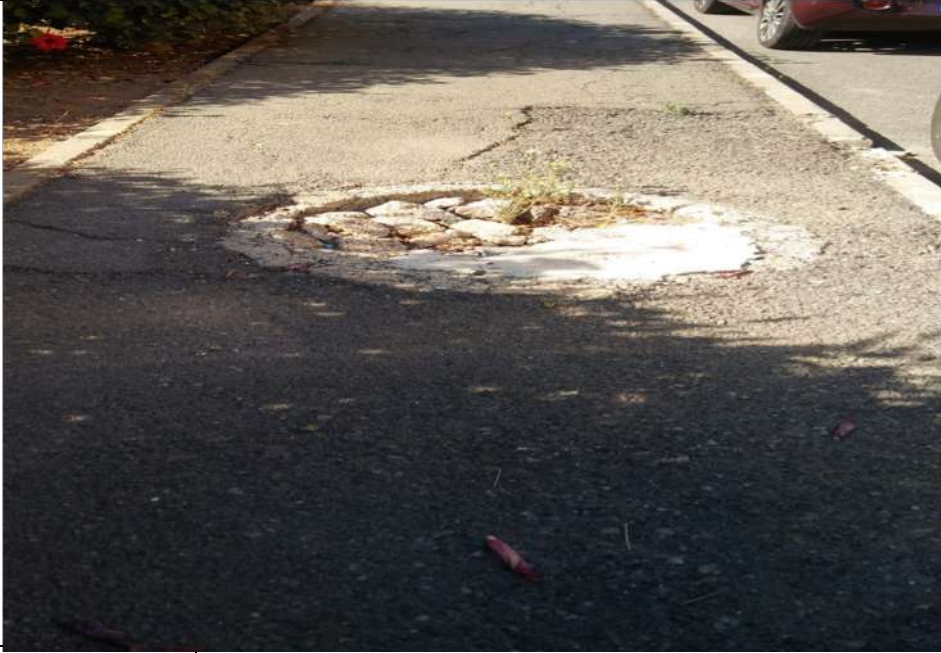
<b>Ficha número</b>	<b>24</b>
<b>ÁMBITO DE ACTUACIÓN</b>	<b>MOBILIARIO / INFRAESTRUCTURA URBANA</b>
<b>SECTOR</b>	<b>VÍAS PUBLICAS</b>
<b>TIPO</b>	<b>ACERAS</b>
<b>DIRECCIÓN</b>	<b>C/ Malagueñas con c/ Isas</b>
<b>ZONA / BARRIO</b>	<b>Marmolejos</b>
<b>DESCRIPCIÓN</b>	<b>Deterioro, socavones, en la acera entre el parque de la calle Isas y la calle Malagueñas</b>

<b>INTERVENCIÓN</b>	
	Ya está reparado el desperfecto.

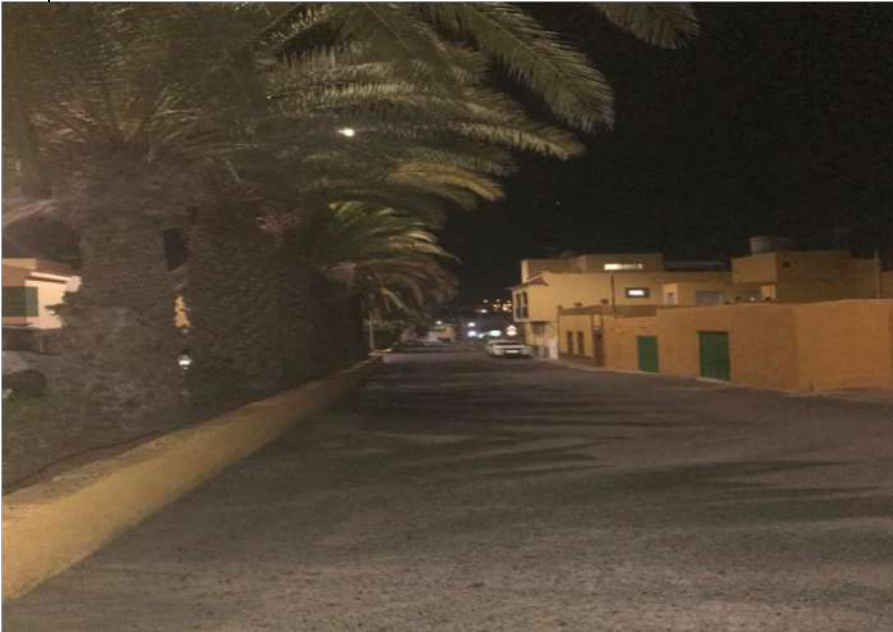
<b>Ficha número</b>	<b>25</b>
<b>ÁMBITO DE ACTUACIÓN</b>	<b>MOBILIARIO / INFRAESTRUCTURA URBANA</b>
<b>SECTOR</b>	<b>VÍAS PUBLICAS</b>
<b>TIPO</b>	<b>ACERAS</b>
<b>DIRECCIÓN</b>	<b>c/ Mariano Benlluire</b>
<b>ZONA / BARRIO</b>	<b>Marmolejos</b>
<b>DESCRIPCIÓN</b>	<b>Carencia de acera en toda la calle</b>

<b>INTERVENCIÓN</b>	
	Apuntar para futuros proyectos.

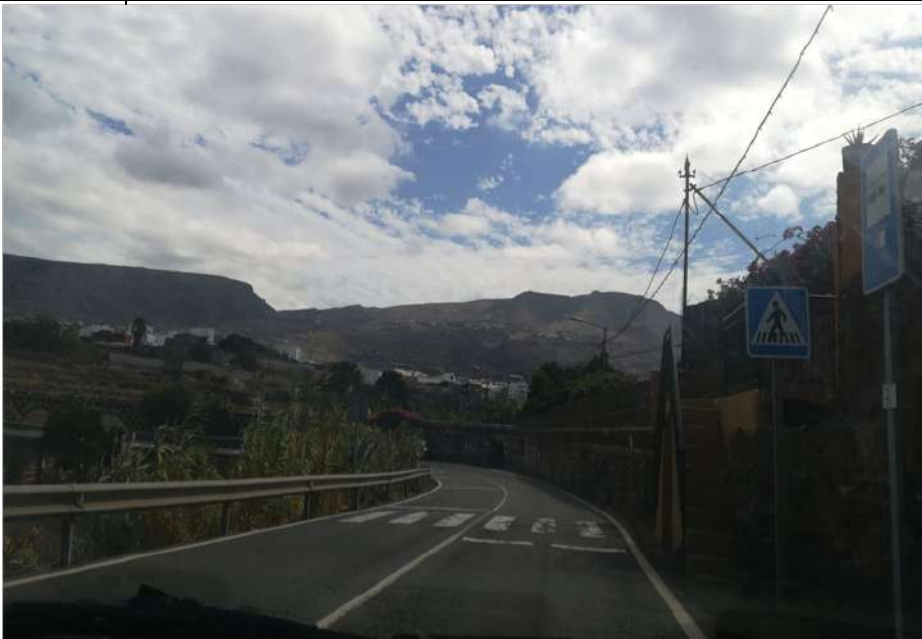
<b>Ficha número</b>	<b>26</b>
<b>ÁMBITO DE ACTUACIÓN</b>	<b>MOBILIARIO / INFRAESTRUCTURA URBANA</b>
<b>SECTOR</b>	<b>VÍAS PUBLICAS</b>
<b>TIPO</b>	<b>ACERAS</b>
<b>DIRECCIÓN</b>	<b>GC - 202, desde c/ Alcalde Luís Rodríguez</b>
<b>ZONA / BARRIO</b>	<b>Barrial</b>
<b>DESCRIPCIÓN</b>	<b>Carencia generalizada de aceras para peatones</b>

<b>INTERVENCIÓN</b>	
	Se le trasladará al Cabildo Insular (responsable de la vía) la observación descrita.

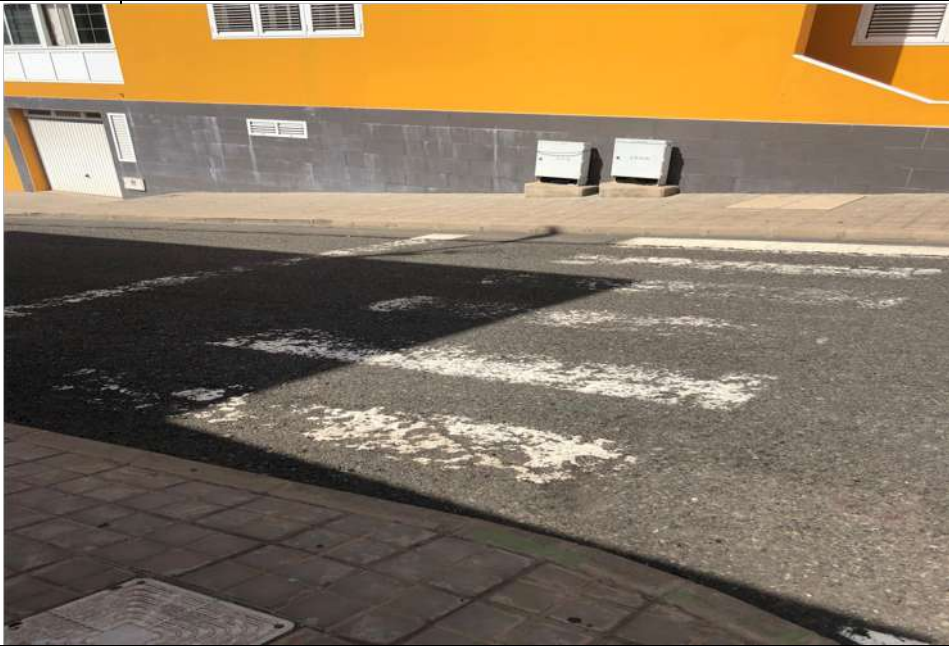
<b>Ficha número</b>	<b>28</b>
<b>ÁMBITO DE ACTUACIÓN</b>	<b>MOBILIARIO / INFRAESTRUCTURA URBANA</b>
<b>SECTOR</b>	<b>VÍAS PUBLICAS</b>
<b>TIPO</b>	<b>PASO DE CEBRA</b>
<b>DIRECCIÓN</b>	<b>c/ México, 19</b>
<b>ZONA / BARRIO</b>	<b>Barrial</b>
<b>DESCRIPCIÓN</b>	<b>Acera inadaptada minusválidos / mal estado de conservación</b>

<b>INTERVENCIÓN</b>	
	Registrada la observación, se tomarán las medidas oportunas en cuanto sea posible.

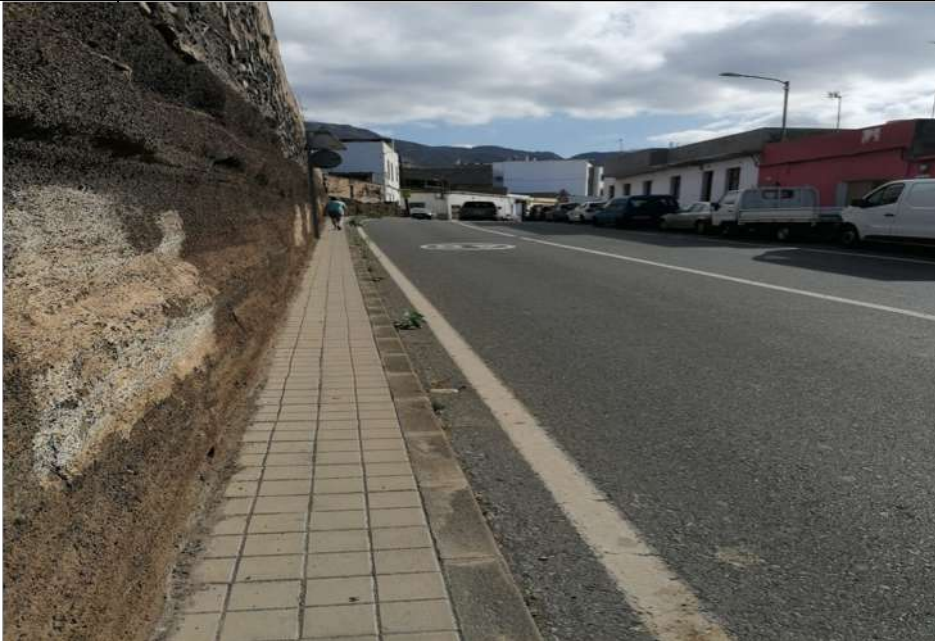
Ficha número	30
ÁMBITO DE ACTUACIÓN	MOBILIARIO / INFRAESTRUCTURA URBANA
SECTOR	VÍAS PUBLICAS
TIPO	ACERAS
DIRECCIÓN	Carretera Central de Marmolejos
ZONA / BARRIO	Marmolejos
DESCRIPCIÓN	Carencia / estrechamiento de acera para peatones

INTERVENCIÓN	
	Ya es se están realizando las obras (GC-292).

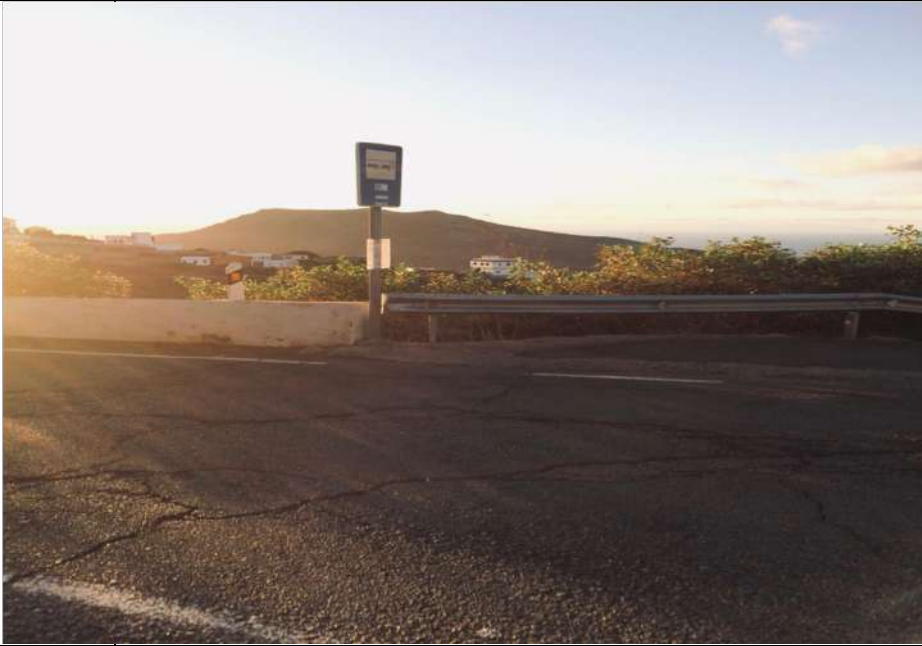
<b>Ficha número</b>	<b>33</b>
<b>ÁMBITO DE ACTUACIÓN</b>	<b>TRANSPORTE PÚBLICO</b>
<b>SECTOR</b>	<b>PARADA</b>
<b>TIPO</b>	<b>CARENCIA DE MARQUESINA</b>
<b>DIRECCIÓN</b>	<b>C/ Los Silos, 147</b>
<b>ZONA / BARRIO</b>	<b>Los Silos / Buenavista</b>
<b>DESCRIPCIÓN</b>	<b>No hay marquesina ni alumbrado</b>

<b>INTERVENCIÓN</b>	
	Se trasladará al Cabildo Insular de Gran Canaria (órgano responsable de las infraestructuras de transporte público) la demanda descrita.

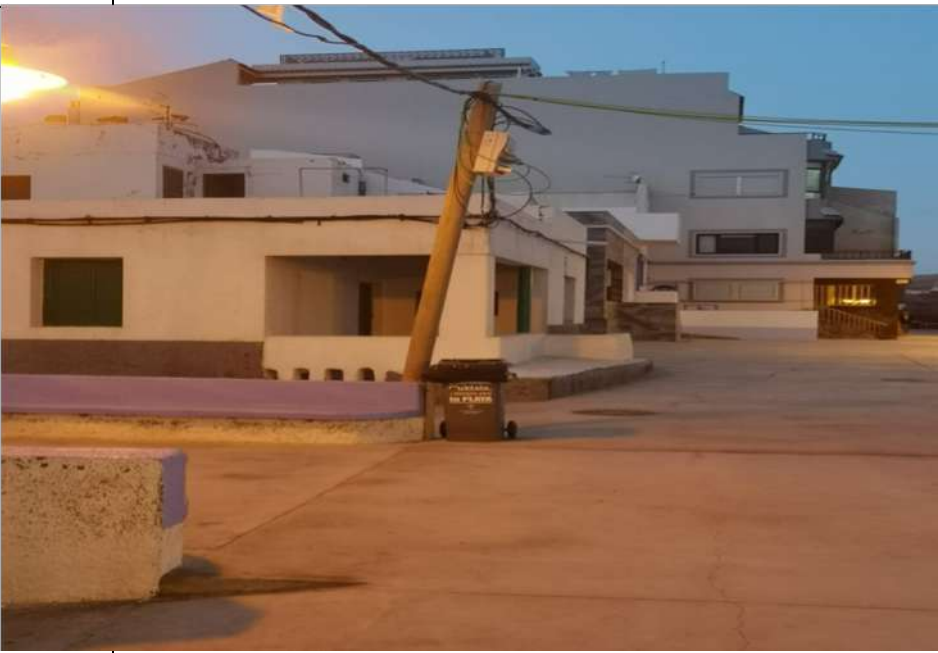
Ficha número	35
ÁMBITO DE ACTUACIÓN	MOBILIARIO / INFRAESTRUCTURA URBANA
SECTOR	ALUMBRADO PUBLICO
TIPO	POSTES DE CABLES
DIRECCIÓN	Av. El Agujero
ZONA / BARRIO	Marmolejos
DESCRIPCIÓN	Poste de luz con excesivo peso de los cables, peligro de caída

INTERVENCIÓN	
	Registrada la observación, se tomarán las medidas oportunas

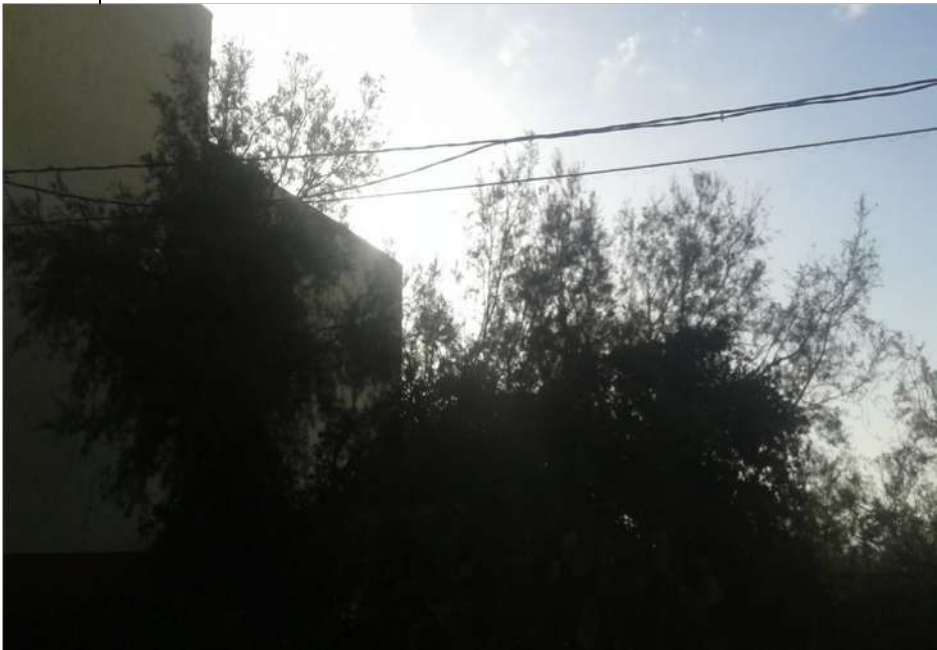
<b>Ficha número</b>	<b>36</b>
<b>ÁMBITO DE ACTUACIÓN</b>	<b>MOBILIARIO / INFRAESTRUCTURA URBANA</b>
<b>SECTOR</b>	<b>ALUMBRADO PUBLICO</b>
<b>TIPO</b>	<b>CABLES Y VEGETACIÓN</b>
<b>DIRECCIÓN</b>	
<b>ZONA / BARRIO</b>	<b>Piso Firme</b>
<b>DESCRIPCIÓN</b>	<b>En la calle de Los Costeros hay una zona de tarahales que crecen rápidamente y cuando hay viento rozan con los cables de electricidad. Peligro sobre todo en lluvia.</b>

<b>INTERVENCIÓN</b>	
	Registrada la observación, se tomarán las medidas oportunas.

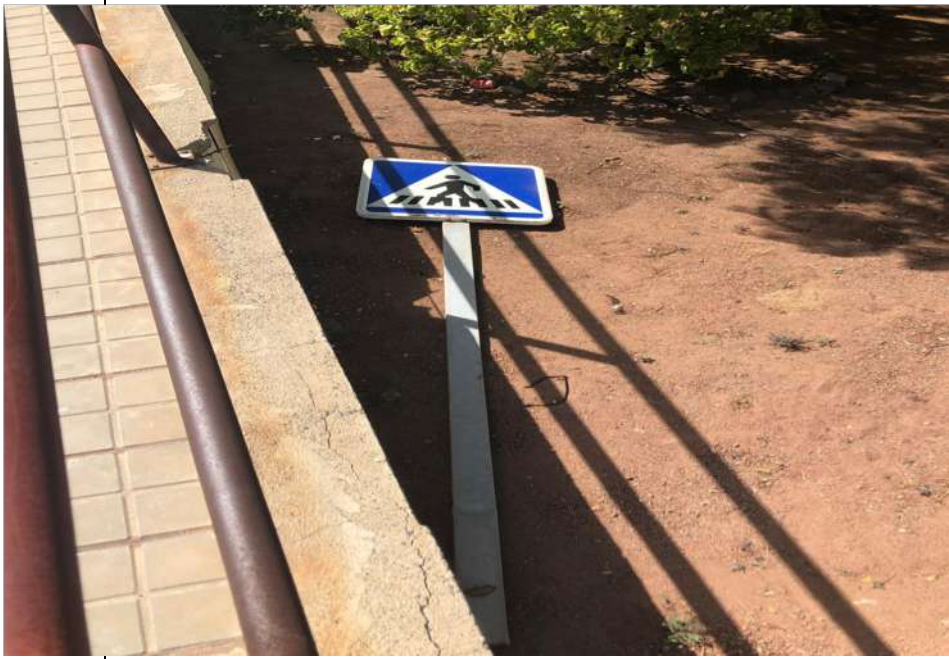
Ficha número	37
ÁMBITO DE ACTUACIÓN	MOBILIARIO / INFRAESTRUCTURA URBANA
SECTOR	ELEMENTOS DE SISTEMA URBANO
TIPO	SEÑALÉTICA
DIRECCIÓN	c/ Cuba
ZONA / BARRIO	Barrial
DESCRIPCIÓN	Señal de aviso de paso de peatones caída

INTERVENCIÓN	Registrada la observación, se tomarán las medidas oportunas en cuanto sea posible.

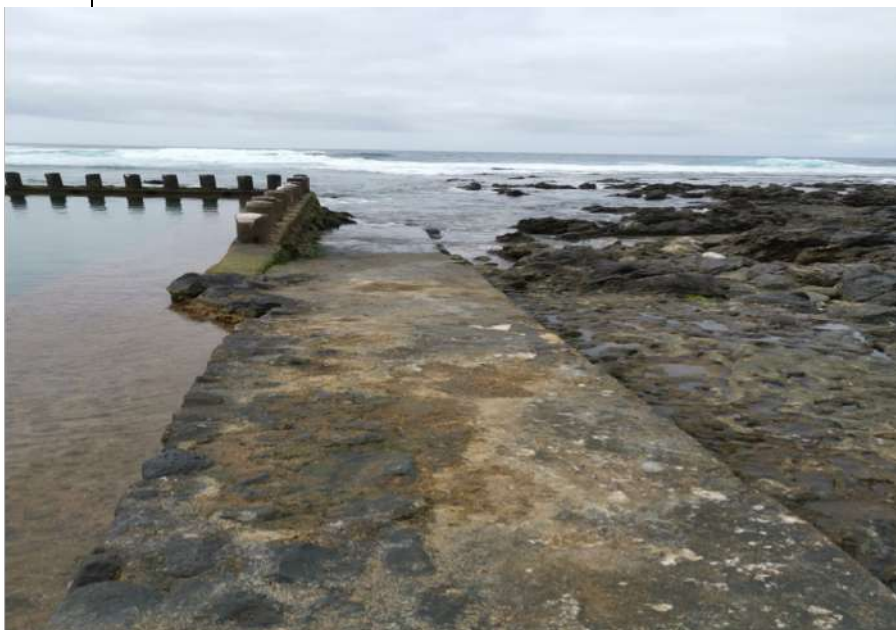
<b>Ficha número</b>	<b>39</b>
<b>ÁMBITO DE ACTUACIÓN</b>	<b>MOBILIARIO / INFRAESTRUCTURA URBANA</b>
<b>SECTOR</b>	<b>INSTALACIONES RECREATIVAS</b>
<b>TIPO</b>	<b>PISCINAS NATURALES</b>
<b>DIRECCIÓN</b>	
<b>ZONA / BARRIO</b>	<b>El Agujero</b>
<b>DESCRIPCIÓN</b>	<b>Rampa alrededor de la piscina del Agujero resbaladiza</b>

<b>INTERVENCIÓN</b>	
	<p>En la actualidad existen carteles anunciando el peligro de resbalar. Hay que tener en cuenta que el sedimento (limo) es depositado en las rocas de manera natural por el curso del agua en las mareas o en focos continuos. La defensa de costas y del frente costero impiden la pérdida de la condición del hábitat, donde se prioriza la protección y mejora de los ecosistemas y hábitats. No se pueden utilizar ningún método que no sea natural para la eliminación del limo.</p>

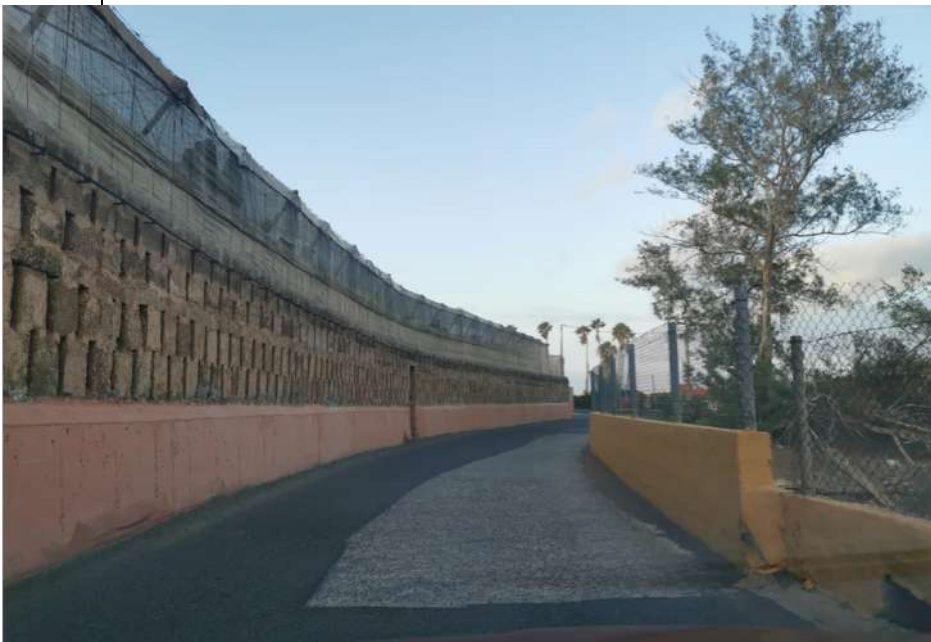
<b>Ficha número</b>	<b>45</b>
<b>ÁMBITO DE ACTUACIÓN</b>	<b>MOBILIARIO / INFRAESTRUCTURA URBANA</b>
<b>SECTOR</b>	<b>VÍAS PUBLICAS</b>
<b>TIPO</b>	<b>CARRETERAS</b>
<b>DIRECCIÓN</b>	<b>Carretera Agujero</b>
<b>ZONA / BARRIO</b>	<b>El Agujero</b>
<b>DESCRIPCIÓN</b>	<b>Socavones y/o falta de asfaltado en la carretera de bajada al Agujero</b>

<b>INTERVENCIÓN</b>	
	Se estudiará para posible intervención

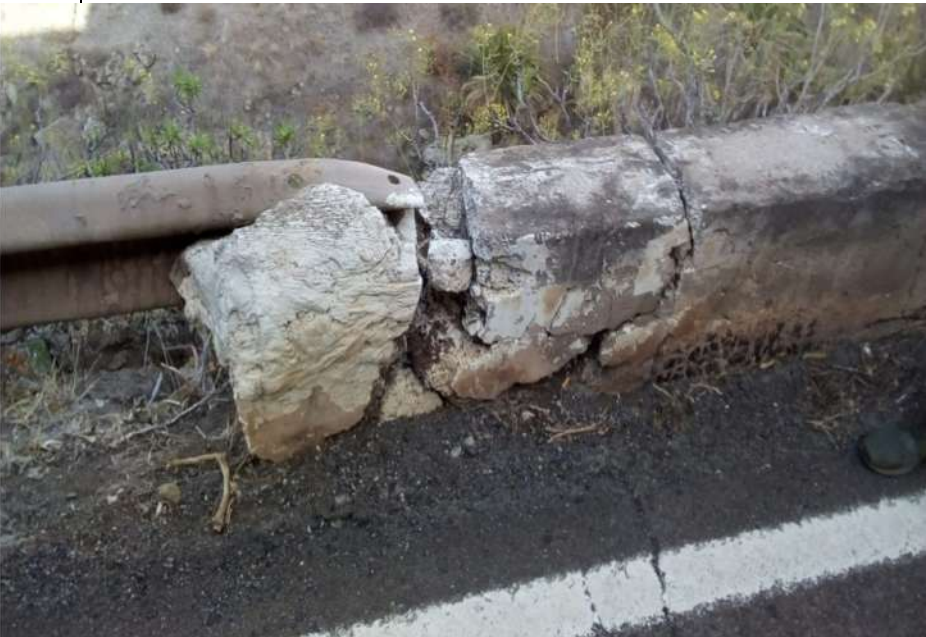
<b>Ficha número</b>	<b>51</b>
<b>ÁMBITO DE ACTUACIÓN</b>	<b>MOBILIARIO / INFRAESTRUCTURA URBANA</b>
<b>SECTOR</b>	<b>VÍAS PUBLICAS</b>
<b>TIPO</b>	<b>MUROS</b>
<b>DIRECCIÓN</b>	<b>Buenvista 41</b>
<b>ZONA / BARRIO</b>	<b>Buenvista</b>
<b>DESCRIPCIÓN</b>	<b>Mala conservación de muros de contención</b>

<b>INTERVENCIÓN</b>	
	Competencia del Cabildo Insular (GC-220).

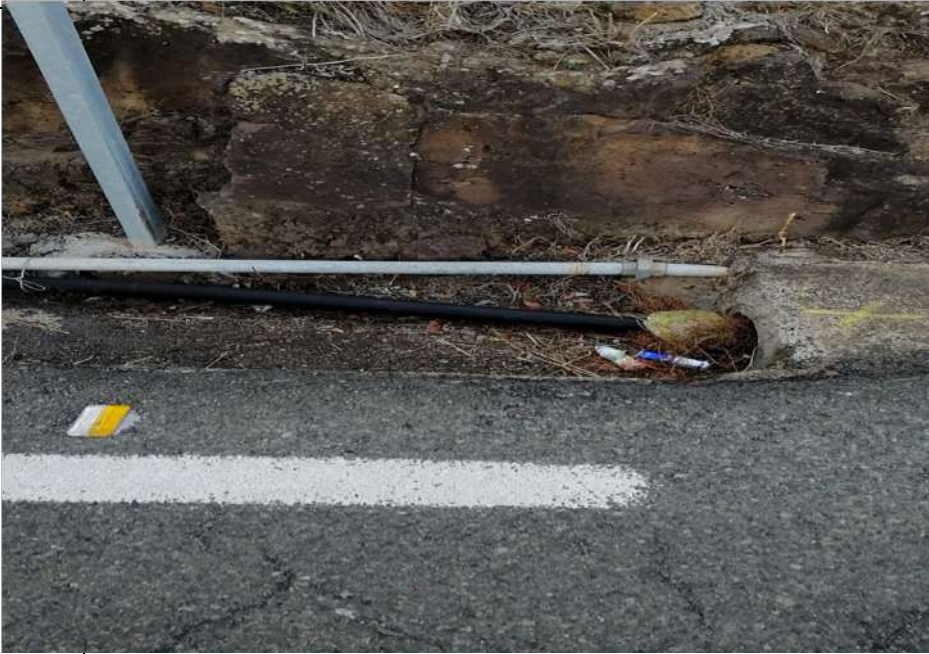
Ficha número	52
ÁMBITO DE ACTUACIÓN	MOBILIARIO / INFRAESTRUCTURA URBANA
SECTOR	VÍAS PUBLICAS
TIPO	CUNETAS / MUROS
DIRECCIÓN	
ZONA / BARRIO	Buenavista
DESCRIPCIÓN	Mala conservación de las cunetas Y vallas de protección a lo largo carretera 220

INTERVENCIÓN	
	Competencia del Cabildo Insular (GC-220).

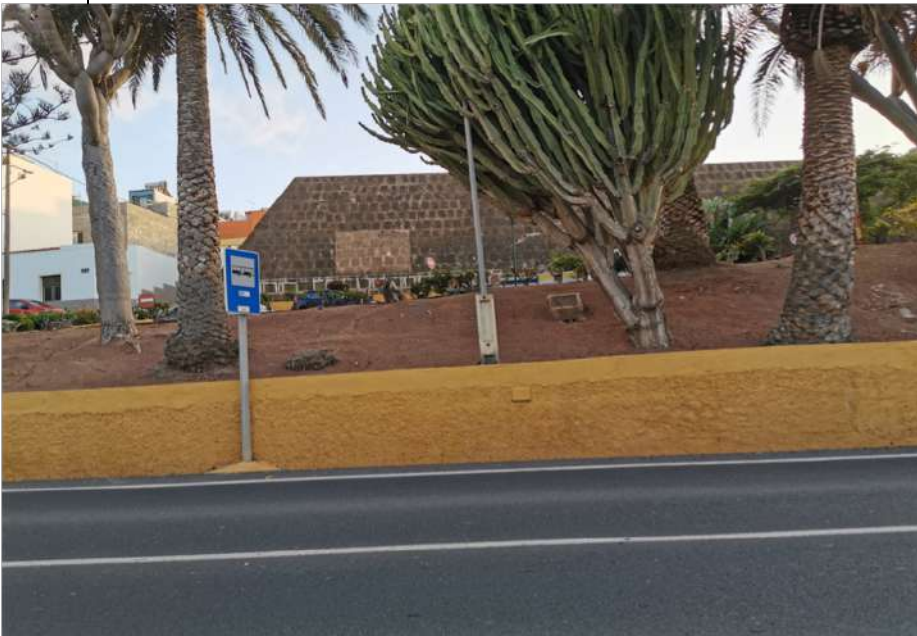
<b>Ficha número</b>	<b>54</b>
<b>ÁMBITO DE ACTUACIÓN</b>	<b>TRANSPORTE PÚBLICO</b>
<b>SECTOR</b>	<b>PARADA</b>
<b>TIPO</b>	<b>CARENCIA DE MARQUESINA</b>
<b>DIRECCIÓN</b>	<b>Carretera general a Barrial</b>
<b>ZONA / BARRIO</b>	<b>Barrial</b>
<b>DESCRIPCIÓN</b>

<b>INTERVENCIÓN</b>	
	Se trasladará al Cabildo Insular de Gran Canaria (órgano responsable de las infraestructuras de transporte público) la demanda descrita.

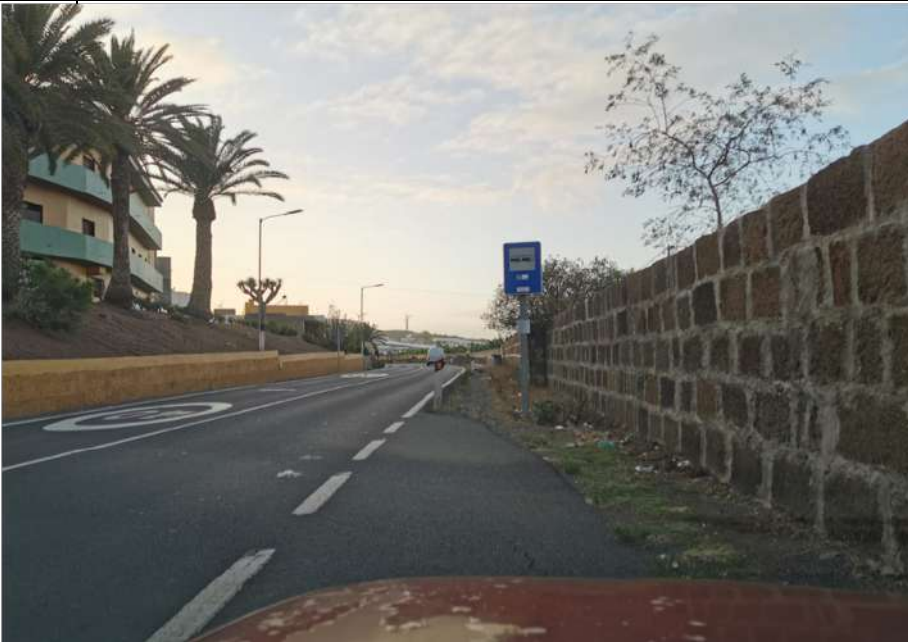
<b>Ficha número</b>	55
<b>ÁMBITO DE ACTUACIÓN</b>	TRANSPORTE PÚBLICO
<b>SECTOR</b>	PARADA
<b>TIPO</b>	CARENCIA DE MARQUESINA
<b>DIRECCIÓN</b>	Carretera general a Barrial
<b>ZONA / BARRIO</b>	Barrial
<b>DESCRIPCIÓN</b>

<b>INTERVENCIÓN</b>	
	Se trasladará al Cabildo Insular de Gran Canaria (órgano responsable de las infraestructuras de transporte público) la demanda descrita.

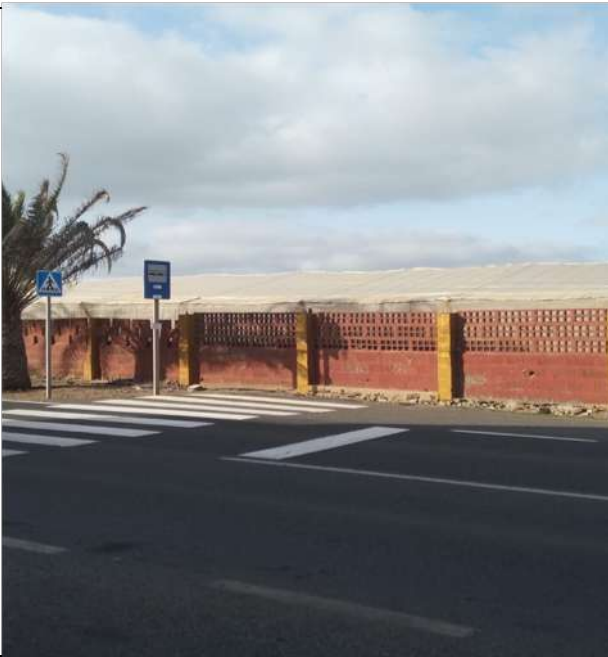
<b>Ficha número</b>	56
<b>ÁMBITO DE ACTUACIÓN</b>	TRANSPORTE PÚBLICO
<b>SECTOR</b>	PARADA
<b>TIPO</b>	CARENCIA DE MARQUESINA
<b>DIRECCIÓN</b>	Carretera general a Sardina - Parada Las Verguillas
<b>ZONA / BARRIO</b>	Sardina
<b>DESCRIPCIÓN</b>

<b>INTERVENCIÓN</b>	
	Se trasladará al Cabildo Insular de Gran Canaria (órgano responsable de las infraestructuras de transporte público) la demanda descrita.

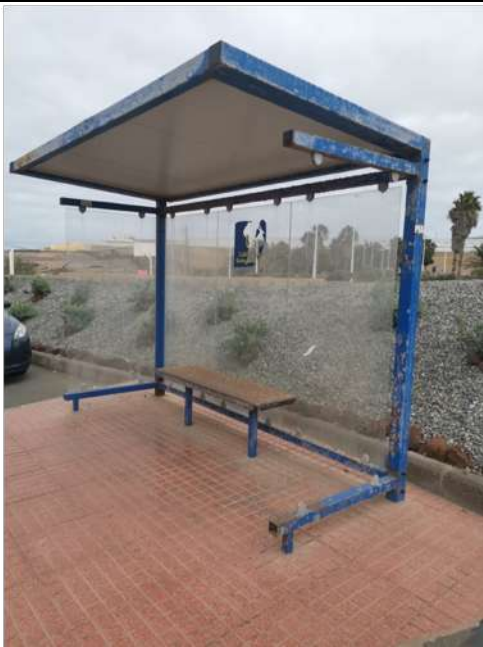
<b>Ficha número</b>	<b>61</b>
<b>ÁMBITO DE ACTUACIÓN</b>	<b>TRANSPORTE PÚBLICO</b>
<b>SECTOR</b>	<b>PARADA</b>
<b>TIPO</b>	<b>CONSERVACIÓN MARQUESINA</b>
<b>DIRECCIÓN</b>	<b>c/ Churruca</b>
<b>ZONA / BARRIO</b>	<b>El Agujero</b>
<b>DESCRIPCIÓN</b>	<b>Marquesina en mal estado.</b>

<b>INTERVENCIÓN</b>	Se trasladará al Cabildo Insular de Gran Canaria (órgano responsable de las infraestructuras de transporte público) la demanda descrita.

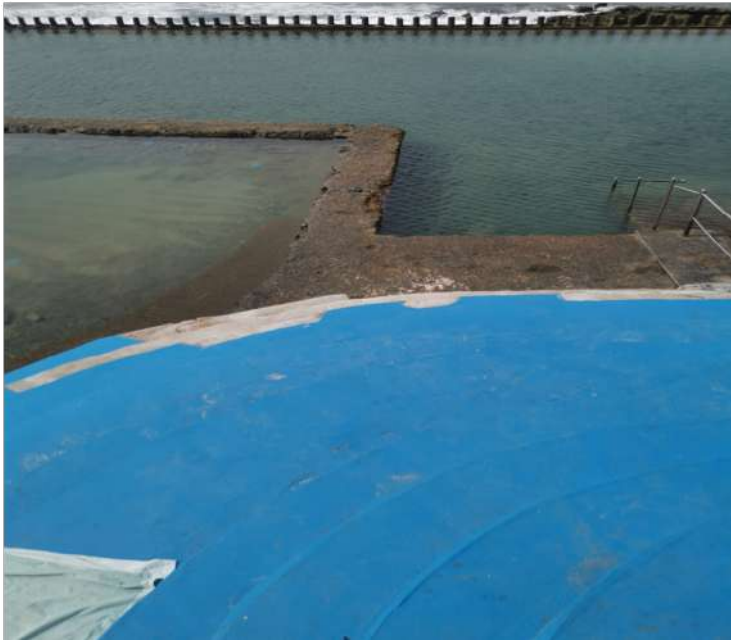
<b>Ficha número</b>	66
<b>ÁMBITO DE ACTUACIÓN</b>	<b>MOBILIARIO / INFRAESTRUCTURA URBANA</b>
<b>SECTOR</b>	<b>INSTALACIONES RECREATIVAS</b>
<b>TIPO</b>	<b>PISCINAS NATURALES</b>
<b>DIRECCIÓN</b>	
<b>ZONA / BARRIO</b>	El Agujero
<b>DESCRIPCIÓN</b>	Las escaleras azules de la piscina del Agujero están muy deterioradas

<b>INTERVENCIÓN</b>	
	El deterioro de la pintura no supone peligro alguno para la ciudadanía. No obstante, está programado para el primer trimestre de 2020 acciones de conservación.

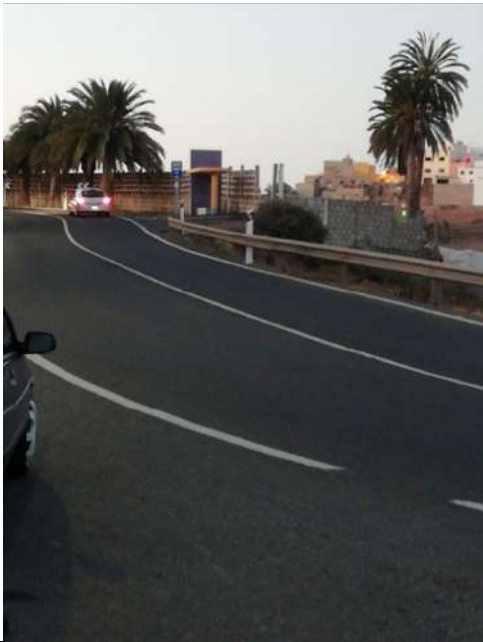
Ficha número	72
ÁMBITO DE ACTUACIÓN	MOBILIARIO / INFRAESTRUCTURA URBANA
SECTOR	VÍAS PUBLICAS
TIPO	PASO DE CEBRA
DIRECCIÓN	Gc-202
ZONA / BARRIO	Carretera que va Sardina
DESCRIPCIÓN	inexistencia para acceso a la parada de guagua

INTERVENCIÓN	
	Se trasladará al Cabildo Insular de Gran Canaria (órgano responsable de las infraestructuras de transporte público) la demanda descrita.

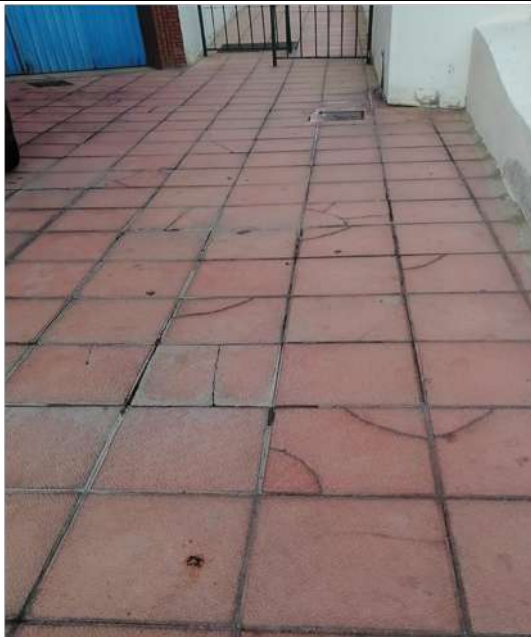
Ficha número	73
ÁMBITO DE ACTUACIÓN	MOBILIARIO / INFRAESTRUCTURA URBANA
SECTOR	VÍAS PUBLICAS
TIPO	PAVIMENTO
DIRECCIÓN	c/ Los Llanos y c/ Jiménez Díaz (callejón que une a las dos)
ZONA / BARRIO	Sardina
DESCRIPCIÓN	Baldosas sueltas con fugas de agua

INTERVENCIÓN	Se llevará a cabo una visita de inspección.
