ADAPTACIÓN PLAN GENERAL DE ORDENACIÓN DE GÁLDAR

Volumen IV. CATÁLOGO MUNICIPAL
Tomo III. CATÁLOGO BIENES ETNOGRÁFICOS I. H.

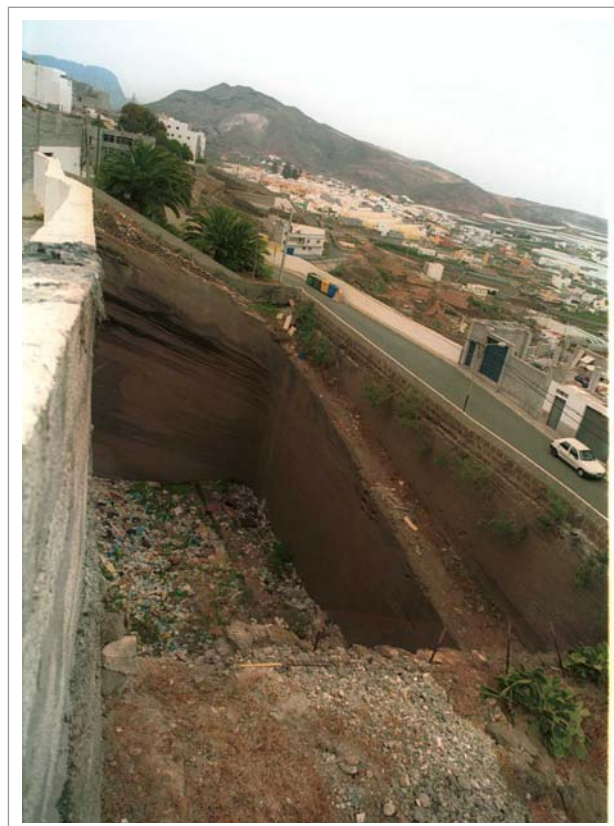
Estanque de planta rectangular, integrado en el extremo de una manzana residencial. Ocupa en planta unos 1125 m². Presenta cortes verticales con evidencias de la actividad original. Paredes de sección vertical y rampa de acceso al fondo excavada en la toba en los lados suroeste y sureste .

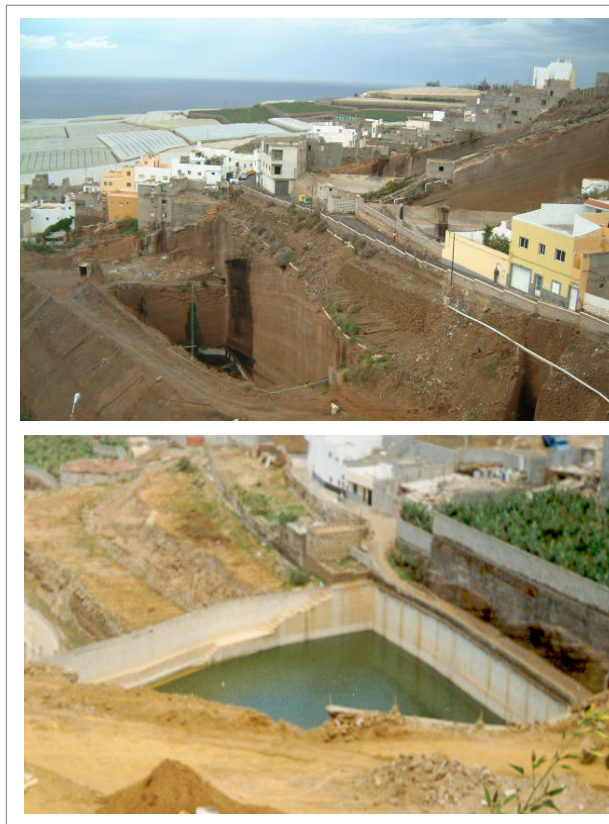
Conjunto conformado por estanques excavados en la falda de la Montaña de Gáldar en el entorno de la Calle Cristóbal Colón y en Cañada Honda.

Es destacable la variedad de tipos de estanques y de sistemas constructivos que aparecen en el conjunto. Los situados más al este constituyen grandes excavaciones reutilizadas en algunos casos como estanques, los que ocupan el cauce propiamente dicho se ajustan al tipo presa, con muro de contención frontal, mientras los del margen de las Cañada, parcialmente excavados en la ladera se cierran con muros de mampostería o sillería con sección escalonada hacia el exterior.

Limpieza del área y restauración o rehabilitación de los estanques. Restauración de los caminos existentes para hacer más transitable el área.

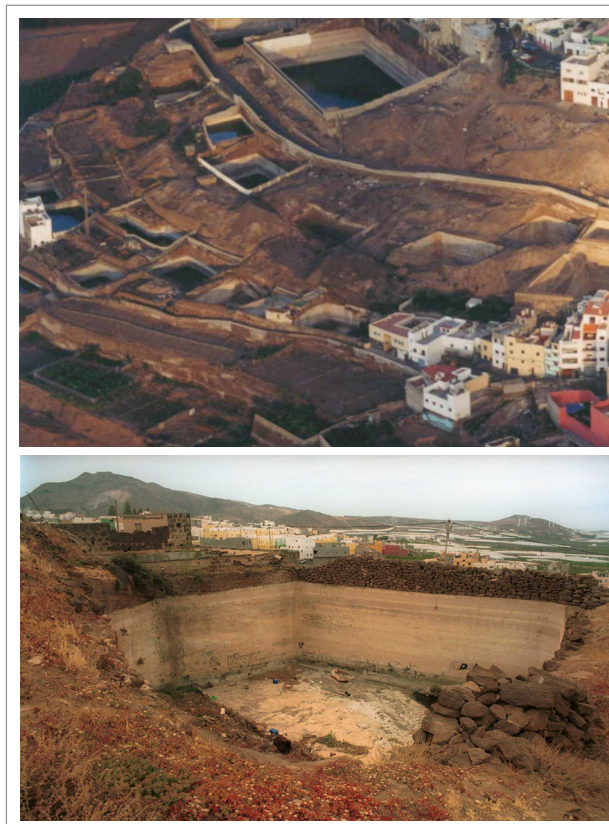
Conjunto de dieciocho estanques excavados en la falda de la Montaña de Gáldar en el entorno de la Calle Cristóbal Colón y el Camino de la Hoyeta.

Es destacable la variedad de tipos de estanques y de sistemas constructivos que aparecen en el conjunto. Gran número de estanques constituyen simples excavaciones en el terreno, con enfoscado de cal y arena en el interior; otros presentan muros de mampostería o bloques de cantería con sección recta o escalonada.

Destacan por su calidad constructiva, los situados más al sur numerados con el 17 y 18.

En el conjunto aparecen diversas construcciones asociadas a los estanques como cantoneras, tramos de acequias que en su mayor parte han sido sustituidas por tuberías, escaleras de cantería, etc que deben ser recuperadas en la medida de lo posible.

Limpieza del área y restauración o rehabilitación de los estanques. Restauración de los caminos existentes para hacer más transitable el área.

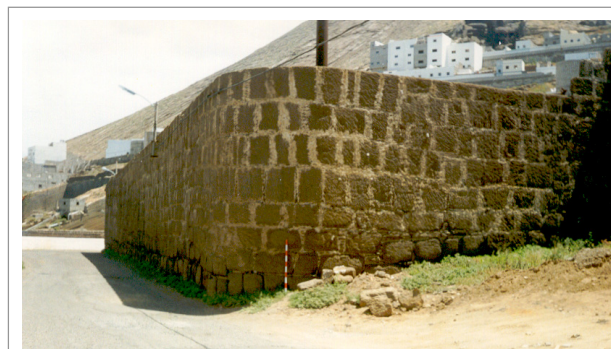
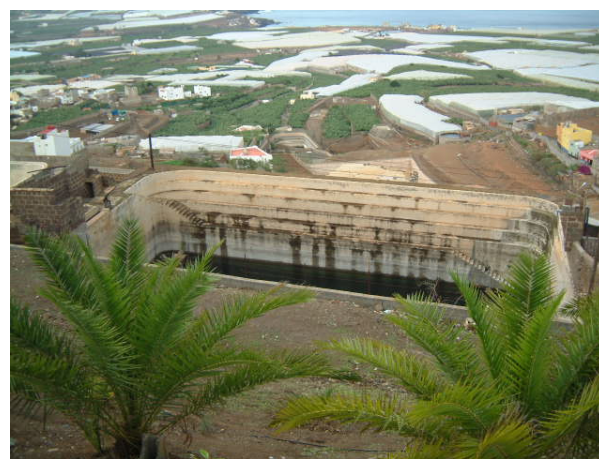
Cantera estanque de planta cuadrada, de unos 2100 m² de superficie y gran profundidad. El muro de cerramiento del área excavada inicial, está realizado con bloques de cantería cogidos con mortero con hiladas más o menos regulares, destacando la ejecución curva de las esquinas. Hacia el interior el muro norte, presenta una sección escalonada con un primer tramo de escalera de fábrica adosada, que tiene continuidad en otro tramo excavado en el terreno cuando profundiza bajo la rasante del terreno, en la zona excavada.

El interior presenta cortes verticales con evidencias de la actividad original.

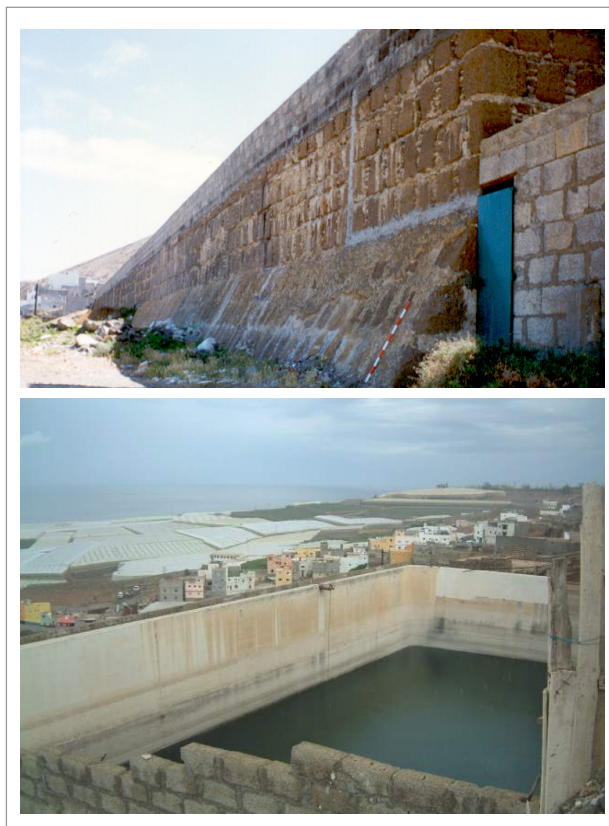
La excavación inicial se cierra con gruesos muros transitables de bloques de cantería, enripiada en las juntas verticales, cogidos con mortero de cal y arena. Hacia el exterior el muro presenta una base en talud, con una pendiente aproximada de 70°, que alcanza aproximadamente dos metros de altura, para luego continuar hasta los cinco metros con una sección vertical. En la coronación se aprecia un crecimiento del cierre de 50 cm realizado en bloques de hormigón vibropresado.

El interior, presenta cortes verticales con evidencias de la actividad original. Rampa de acceso en el muro sureste construida adosada al muro.

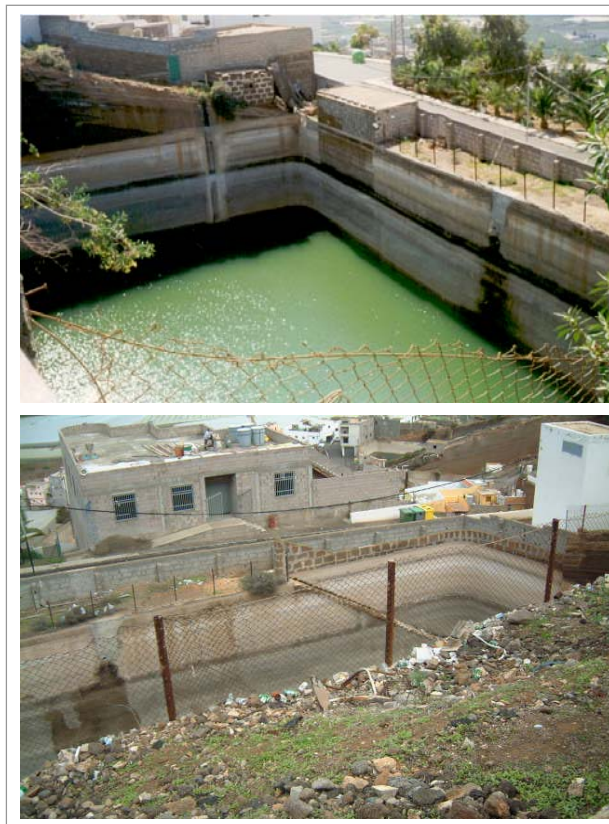
Estanque, muy profundo, con la particularidad que toda el volumen de almacenaje de agua está constituido por la excavación de la cantera previa, sin necesidad de muros de cerramiento de obra de cantería, como suele ser usual en el área. El terreno constituye así el cerramiento. En el lado norte presenta una escalera de gran pendiente que desciende hasta el fondo del estanque.

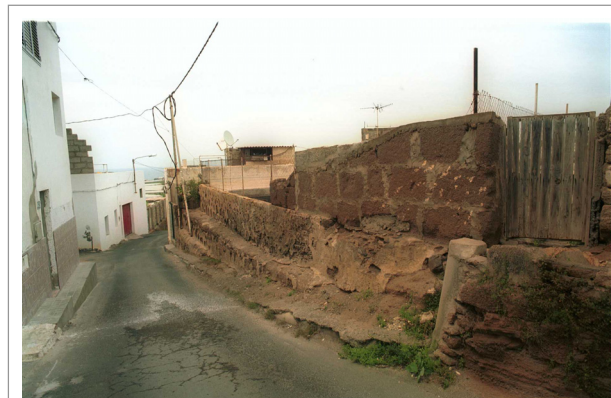
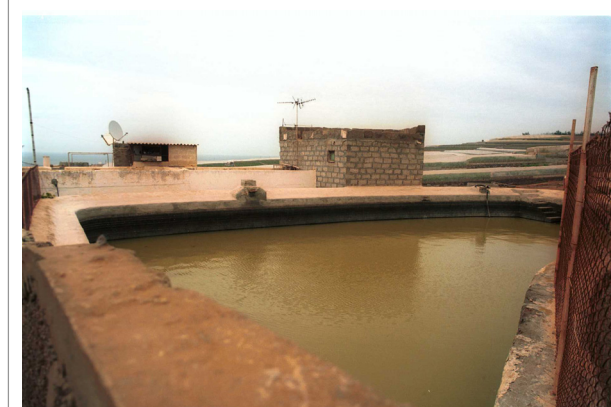
Cantera estanque de planta irregular de unos 350 m² construido en el margen este del Lomo I.

La excavación inicial está cerrada en tres de sus lados con un muro de mampostería cogida con mortero de cal y arena. Éste presenta una sección escalonada hacia el exterior para resistir el empuje del agua. En el interior los paramentos son verticales y están revestidos con mortero de cal y arena.

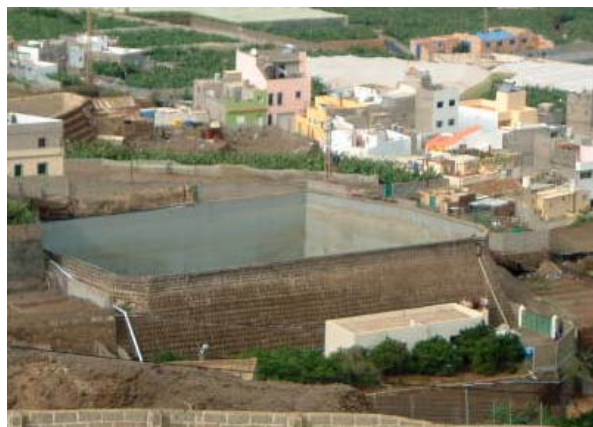
Cantera estanque de gran profundidad. Los muros de cerramiento están ejecutados con sillares de cantería de tamaño medio cogido con mortero de cal y arena. Destaca del muro de cerramiento su sección en talud hasta poco antes de la coronación, para resistir el empuje del agua confinada.

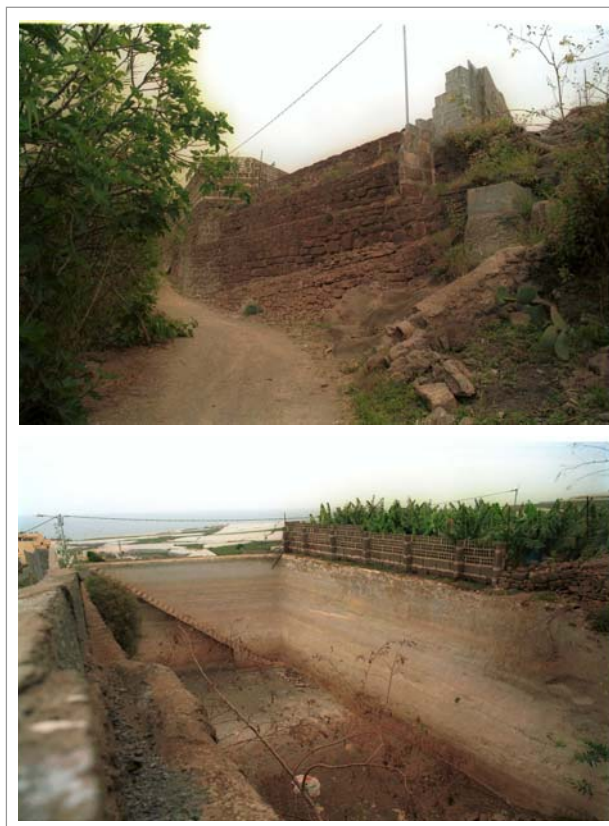
El muro Norte, dada la profundidad del estanque en este área, está resuelto en sección escalonada para resistir el empuje del agua.

En el interior los muros están revestidos de mortero de cal y arena destacando, adosada al muro Norte, la escalera de acceso al fondo.

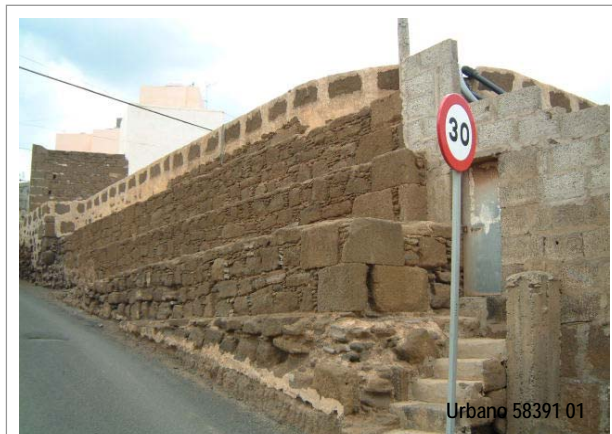
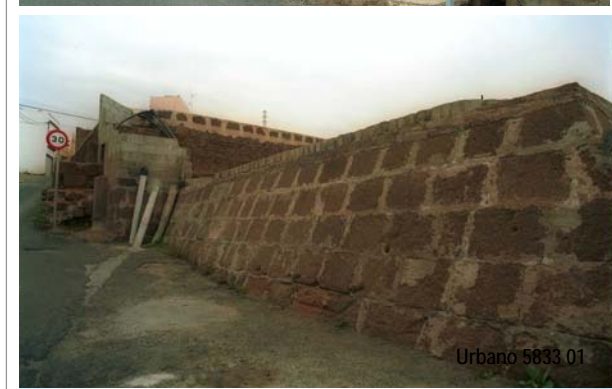
El muro de cerramiento del estanque sur tiene una sección escalonada hacia el exterior. Está realizado con sillares de cantería de diferentes tamaños y forma algo irregular, con ripios en las juntas verticales y para regularizar las hiladas horizontales. La esquina está resuelta con bloques de cantería de gran tamaño.

El muro de cerramiento se ha realizado con dos hiladas de bloques de cantería cogidos con mortero de cal y arena.

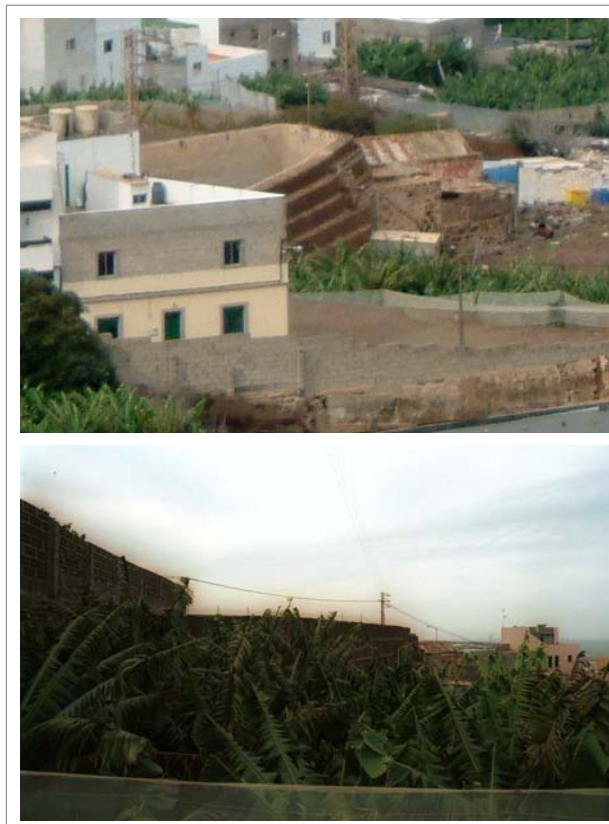
La superficie excavada es menor a la mayoría de los estanques del Casco de Gáldar, predominando la obra de fábrica. El muro, de proporciones algo toscas, está realizado con bloques de cantería presentando una sección escalonada hacia el exterior. En el extremo oriental aparecen unas escaleras, también de cantería que permiten acceder al interior del estanque.

En el interior las paredes, planas, están enfoscadas con mortero de cal y arena.

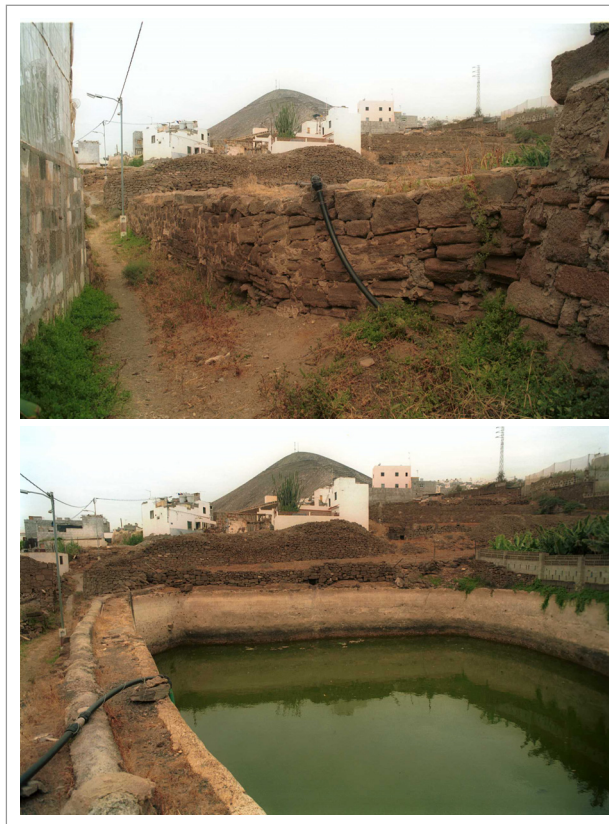
Estanque de planta irregular, de unos 490 m² de superficie construido en la vaguada entre el Lomo II y el Lomo III. Por este hecho obedece también a una tipología de presa, a pesar de que también posee un área excavada en el extremo sureste.

Consolidación y limpieza de los muros, retirando los elementos vegetales de los mismos.

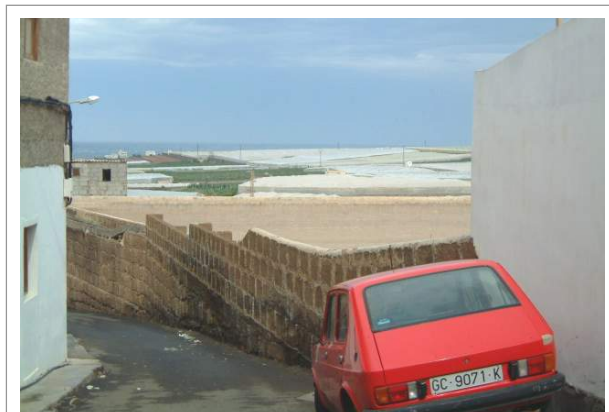
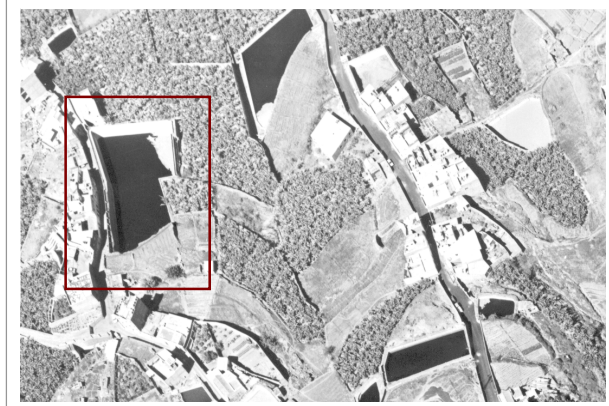
Estanque de planta irregular con una ocupación en de unos 1400 m²., excavado en la pendiente de ladera del Lomo IV, con cerramiento en los lados norte y este.

Los muros de cerramiento están ejecutados con bloques de cantería de tamaño regular, con sección escalonada en el lado este para resistir el empuje del agua confinada en el interior. Hacia el lado oeste, el estanque está alineado al camino del Lomo IV, de manera que el muro de cierre escalona el perfil siguiendo la pendiente de éste.

En el interior los muros están revestidos con mortero de cal y arena.

Consolidación y limpieza de los muros, retirando los elementos vegetales de los mismos.

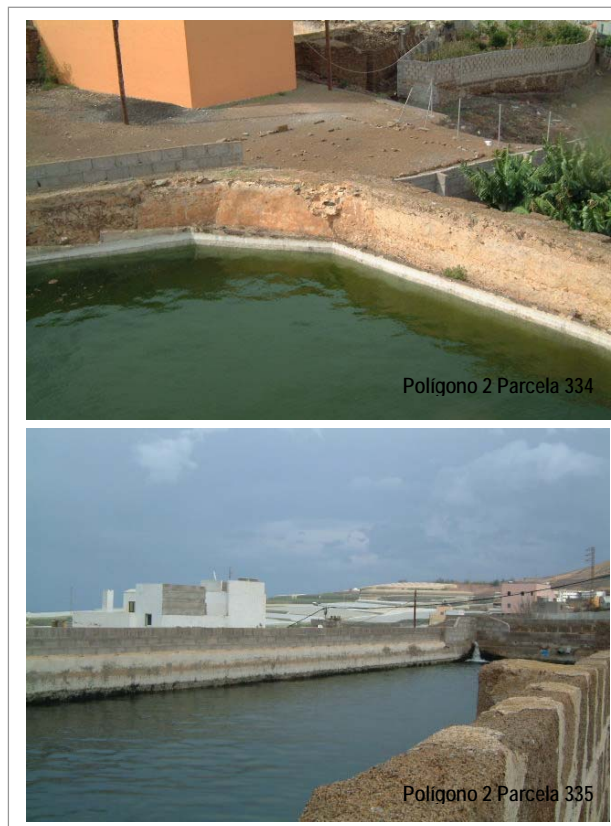
El conjunto está formado por dos estanques semiexcavados contiguos con muros de cierre ejecutados con bloques de cantería. El colindante con la calle Lomo III, de planta cuadrangular, ocupa una superficie de unos 490 m², mientras que el estanque más al oeste tiene una dimensión mucho menor y planta de forma irregular.

En la actualidad ambos permanecen en uso.

Eliminar realzado del muro de cerramiento del estanque situado más al norte realizado con bloques de hormigón vibropresado sustituyéndolo, si fuese preciso recuperar la altura del muro, por bloques de cantería o por una celosía de malla que se integre adecuadamente con el sistema tradicional de cerramiento, sin que los postes que la sostengan dañen los bloques de cantería.

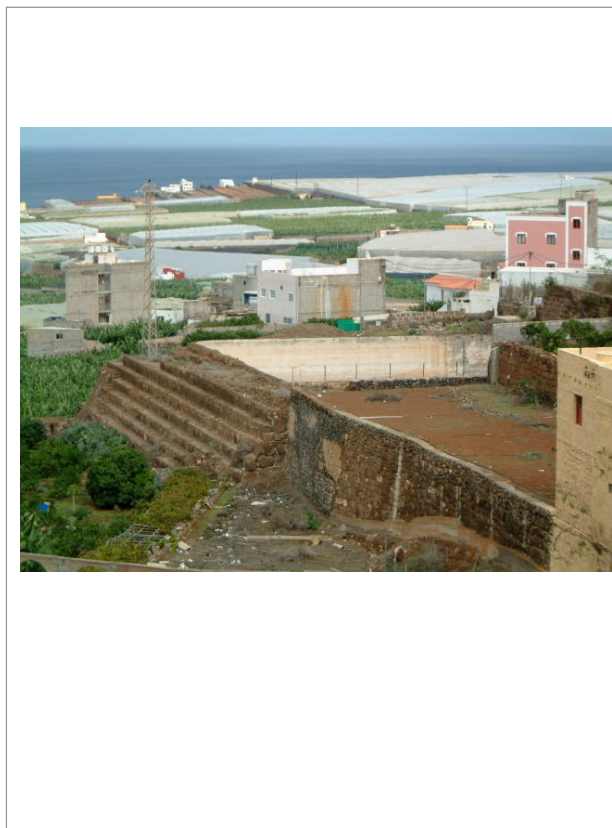
Estanque de planta cuadrangular que ocupa una superficie aproximada de unos 1300m².

Los muros de cerramiento están contruidos con bloques de cantería, de sección escalonada hacia el exterior. El muro presenta un gran espesor, los escalones son más pequeños y numerosos de lo que es habitual en los otros estanques del Casco de Gáldar que presentan esta solución constructiva.

El interior está revestido con mortero de cal y arena.

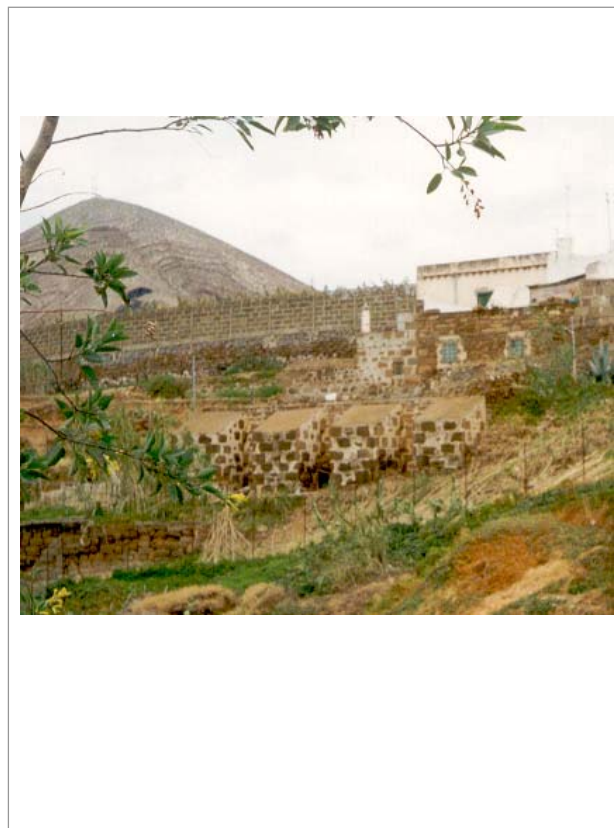
El elemento más significativo es el muro de cierre situados al Norte, que presenta cuatro grandes contrafuertes de bloques de cantería que ocupan aproximadamente el 75% de la superficie del muro.

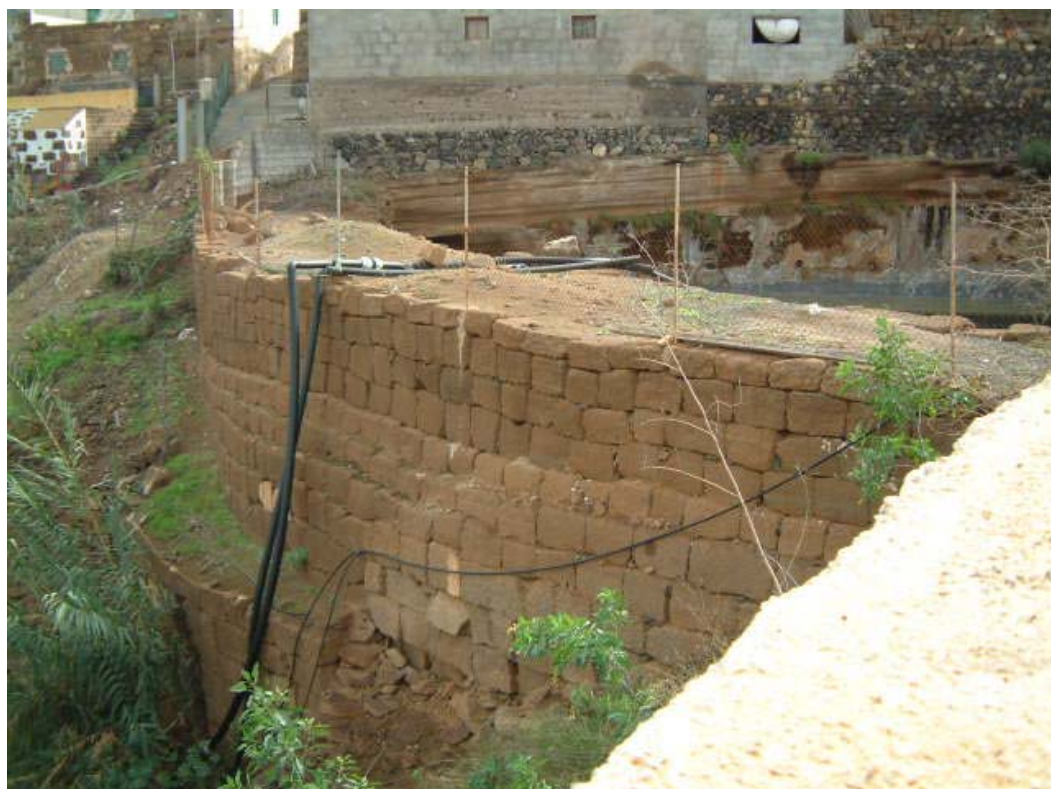
Vista del muro de cierre del estanque situado más al noreste.

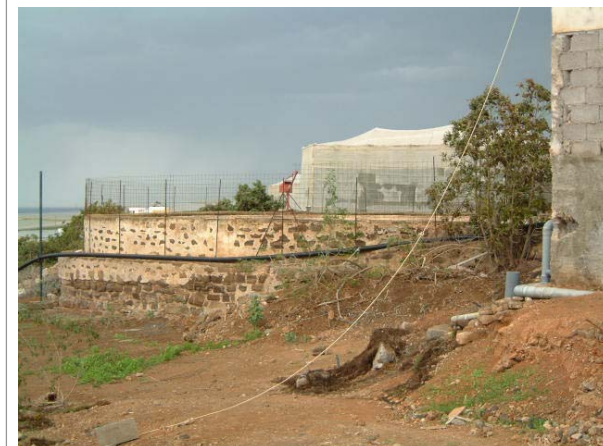
Estanque de planta irregular, que ocupa una superficie aproximada de unos 480 m².

La excavación inicial, se cierra con un muro ejecutado combinando mampostería y sillería cogida con mortero. Presenta una sección escalonada, con un solo escalón destinado a reforzar la base de la construcción en todo su perímetro. En el exterior aparece parcialmente enfoscado con mortero de cemento y arena.

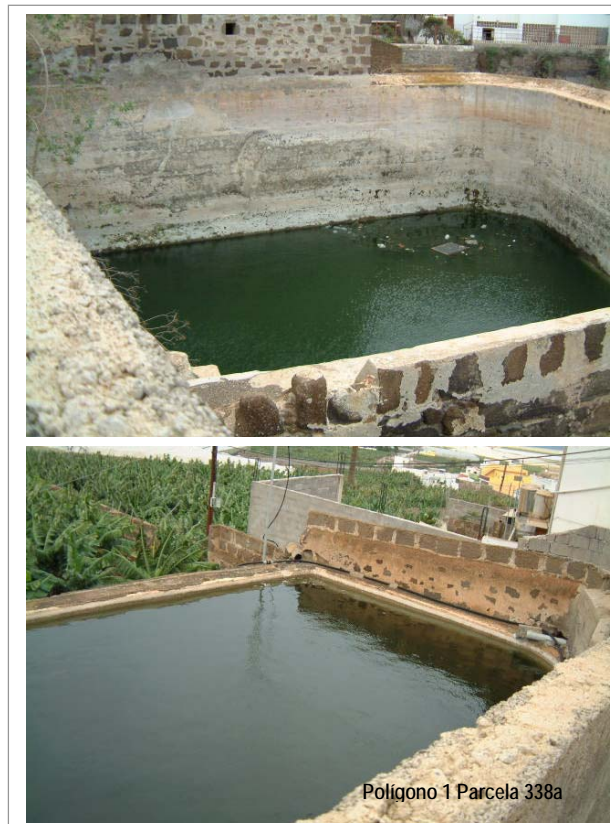
Conjunto de estanques contiguos de notable profundidad en relación con su superficie en planta.

Los muros de cerramiento como es tradicional están contruidos con bloques de cantería con mortero de cal y arena salvo en intervenciones más recientes en la coronación donde se ha utilizado el mortero de emento y arena como material aglomerante. Hacia el exterior los muros de ambos presentan un ligero escalonamiento en su sección para contrarrestar el empuje del agua confinada.

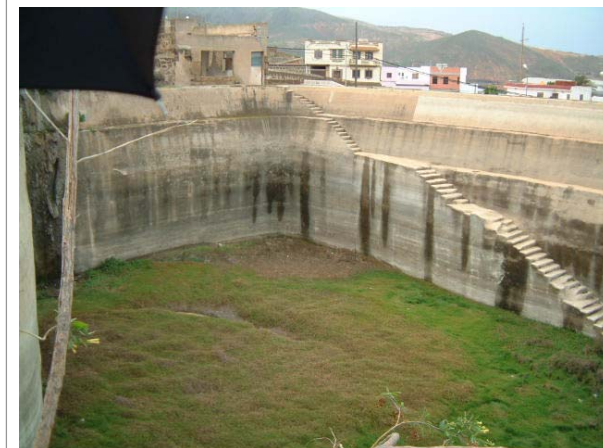
Estanque de planta irregular y gran superficie, aproximadamente unos 1950 m², integrado en la trama urbana en torno al que se disponen varias viviendas.

El cerramiento está realizado con gruesos muros de bloques de cantería escalonados hacia el interior. En el lado oeste está localizada la escalera de acceso al fondo del estanque que se dispone en la zona escalonada del muro.

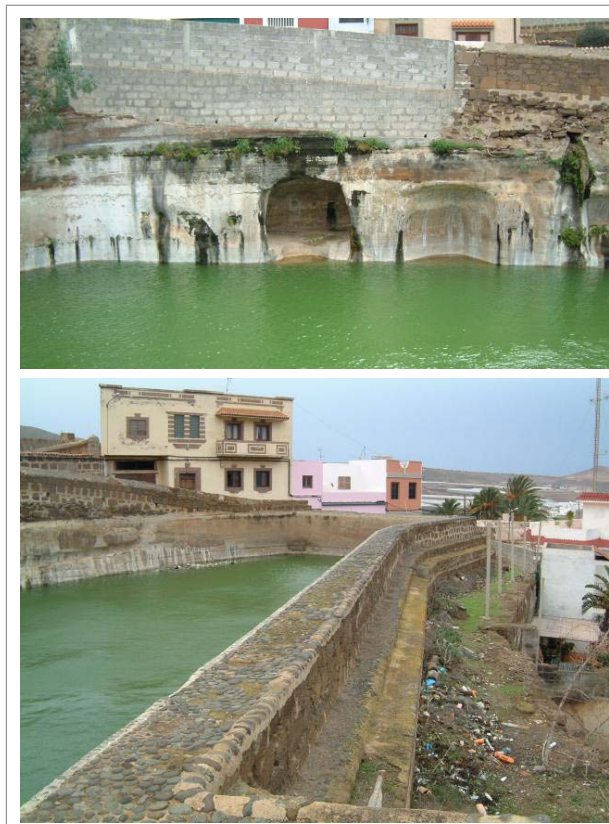
En el interior el elemento más destacable es la presencia de cuevas excavadas en el muro del lado Este.

Se conserva aún un importante fragmento del muro de sillería que cerraba la parcela del estanque hacia la C/ Coruña. El resto, se ha sustituido por una cerramiento de bloques de hormigón vibropresado.

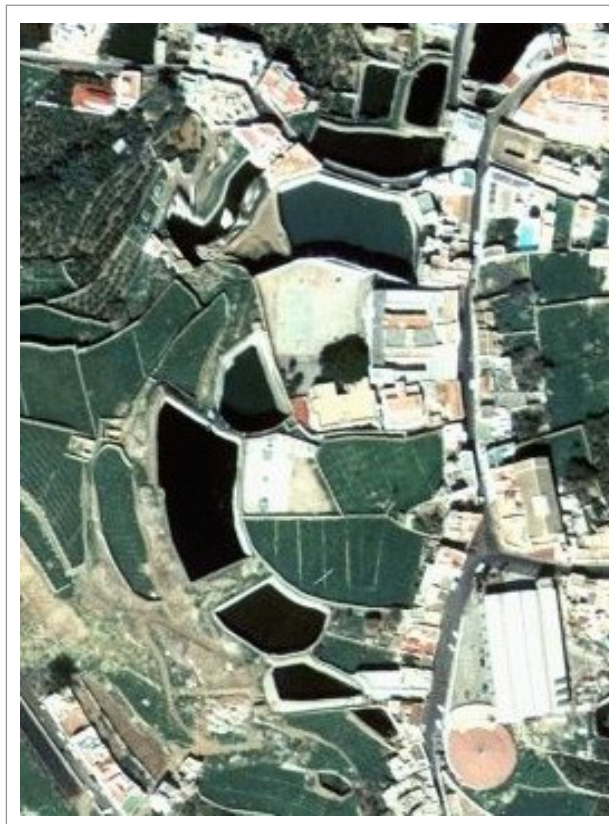
Es destacable la variedad de tipos de estanques y de sistemas constructivos que aparecen en el conjunto. El estanque más al norte, de planta muy irregular, constituye una simple excavación en el terreno, con enfoscado de cal y arena en el interior; otros presentan muros de mampostería o bloques de cantería con sección recta o escalonada en las esquinas donde los muros tienen que resistir mayor empuje.

Es frecuente también que los estanques excavados, cuenten con un pequeño muro que los realza respecto del nivel del terreno, que se escalona hacia el interior hasta alcanzar la cota de a excavación.

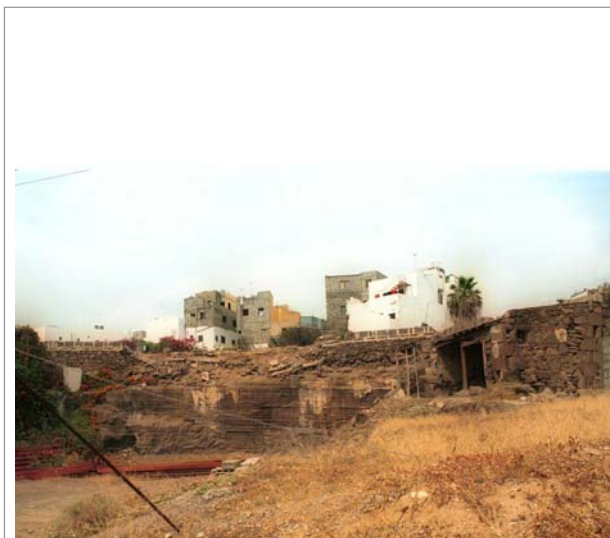
Estanque semiexcavado de planta irregular, casi rectangular.

El muro de cierre, parcialmente derruido en el lado sur, está ejecutado con mampostería a hueso. En la coronación del muro aparece una hilada de bloques de cantería de tamaño regular cogidos con mortero de cal que parecen ser un realce posterior del muro de mampostería inicial.

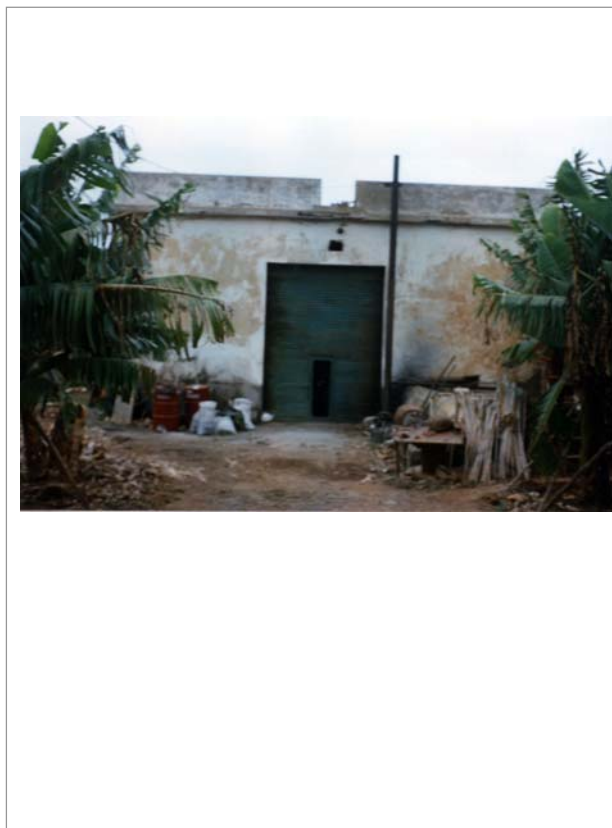
La construcción está ejecutada con mampostería cogida con mortero y revestida con cal. La cubierta es plana, y se manifiesta en las fachadas a modo de cornisa, como único elemento ornamental de la edificación. Ésta se remata con un pequeño parapeto.

En el eje de la fachada principal se ubica el hueco de acceso, de grandes dimensiones, al tiempo que se interrumpe el parapeto para dejar el espacio de acceso a la cubierta.

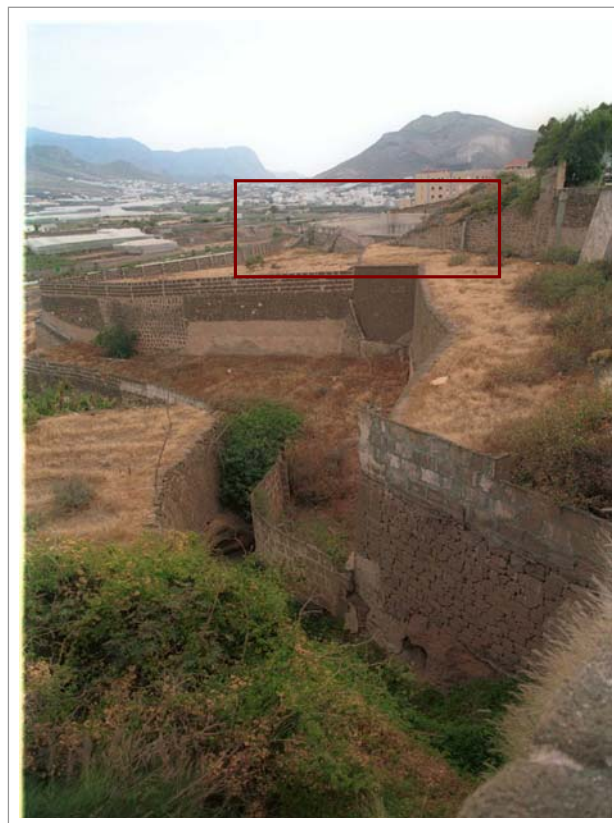
El muro de cerramiento, de proporciones robustas y transitable en la parte superior, está ejecutado con mampostería cogida con mortero de cal y arena. Presenta una sección escalonada hacia el exterior con refuerzos a modo de contrafuertes en las zonas donde se quiebra para cambiar de dirección.

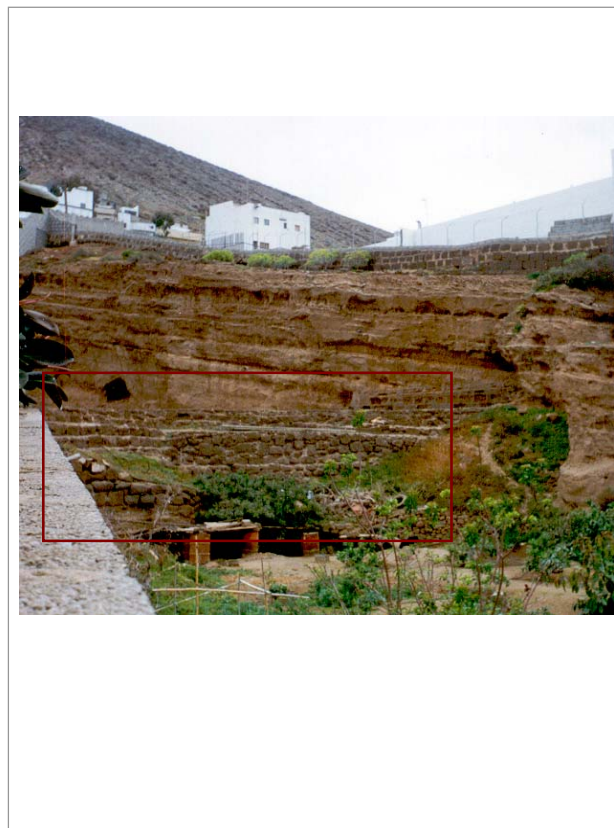
La excavación de la cantera inicial se cierra con un muro de mampostería cogida con mortero que se escalona hacia el exterior para aumentar su sección.

Más al norte, tras el estanque, en el frente de la antigua cantera se abren varias cuevas.

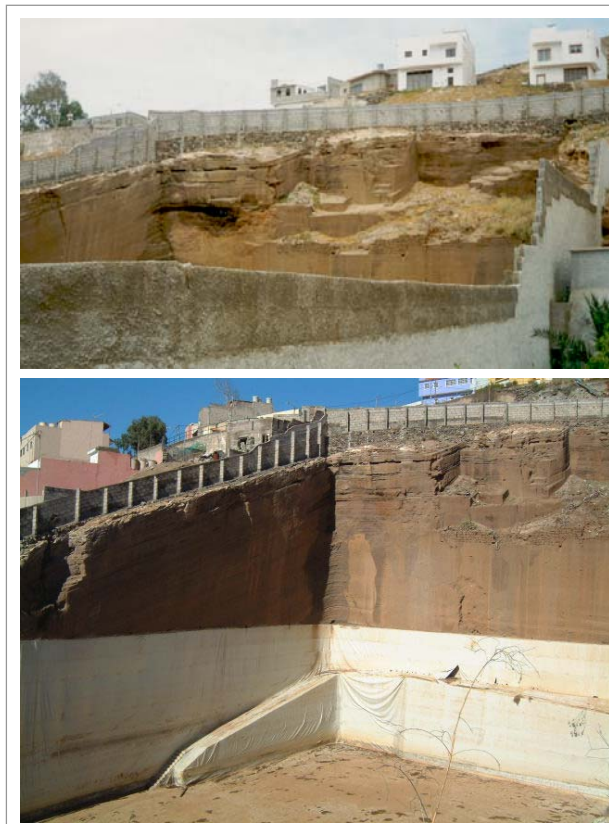
Estanque de planta rectangular, resultado de una profunda excavación en la falda de la montaña de Gáldar. Ocupa en planta unos 2100 m².

En los lado este y oeste aparecen sendos tramos de rampa excavada en el terreno natural que proporcionaban el acceso al fondo de la excavación.

Consolidación de los muros de cierre y retirada de los elementos vegetales.

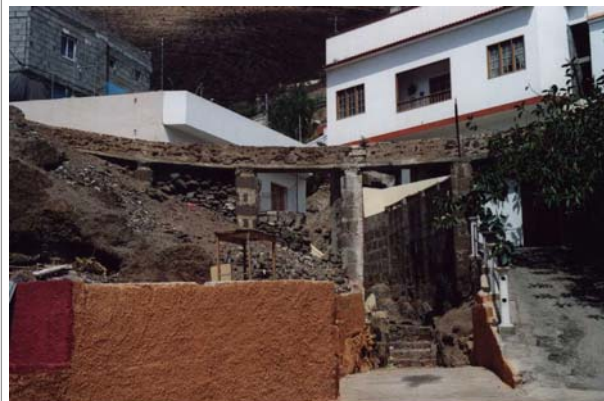
Fragmento de acueducto de distribución del agua de la Heredad de la Vega Mayor de Gáldar para el riego de las fincas de la plataforma costera.

Situado en el barranquillo de Becerril, donde se dividen los municipios de Gáldar y Guía, está formado por una canalización de directriz curva, ejecutada con mortero y piedra apoyada sobre pilares de sillería.

Limpieza del entorno y restauración del acueducto integrándolo en la ordenación que proponga para este lugar el PPRI-Becerril.

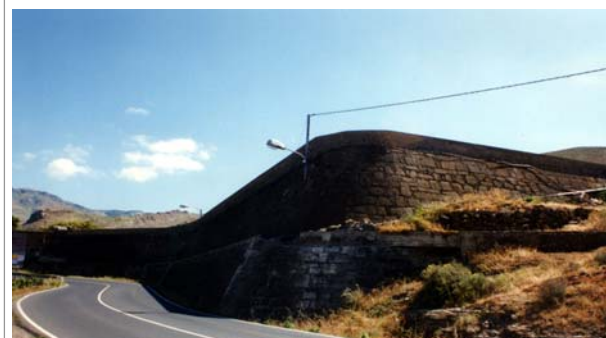
Superficie 4900 m².

Dos estanques uno de planta irregular hecho de cantería y con ripio forrado en su interior con cal. Se adopta en su frente el antiguo camino que va a sardina. La parte superior fue aumentada hace muchos años. El otro estanque tiene planta cuadrada forrado de cal y hecho de cantería. Uno tiene acequia sobre el muro y el otro una pared de 6 escalones.

Eliminar elementos vegetales que colonizan la obra de fábrica, eliminar los soportes del tendido eléctrico anclados a la obra de fábrica e integración de las intervenciones más recientes, tales como la reparación de la acequia del estanque realizada con hormigón.

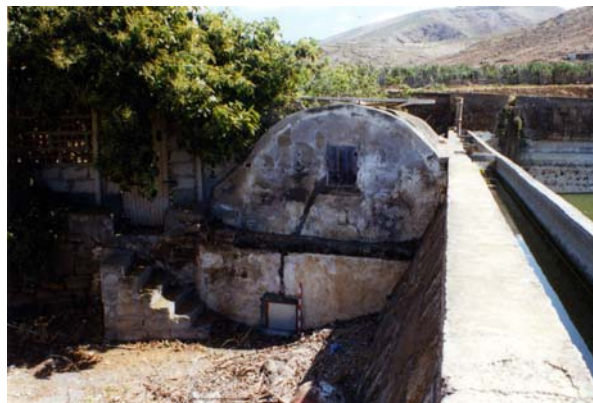
El aljibe es una pequeña construcción, de unos 24 m², de planta rectangular adosada al estanque, construida con mampostería y revestida con mortero de cal. Está cubierto con una bóveda de medio cañón ligeramente rebajada. El lado frontal presenta dos huecos, uno para la salida del agua y otro para la observación del nivel de ésta.

Limpieza y restauración del aljibe con materiales propios de la construcción original o aquellos que queden adecuadamente integrados.

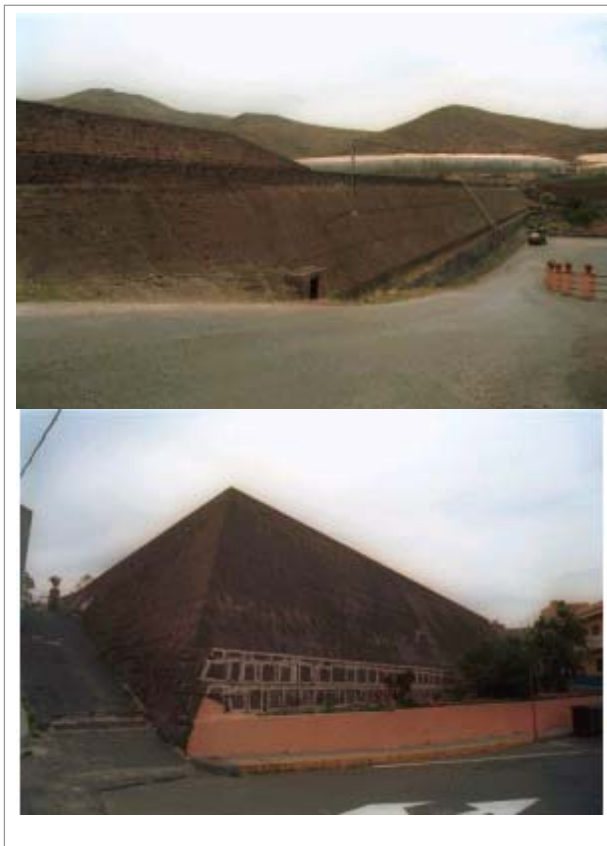
Presas de arena cal y piedras y forrado de cemento y con cantería en los costados. Estanque de cantería uno y de cantería poco trabajada otro, forrados de cal, todos con planta poligonal irregular. Uno tiene el muro en rampa de gran altura para salvar la pendiente, la bomba tapada de cantería. Todos los muros son gruesos menos uno de ellos.

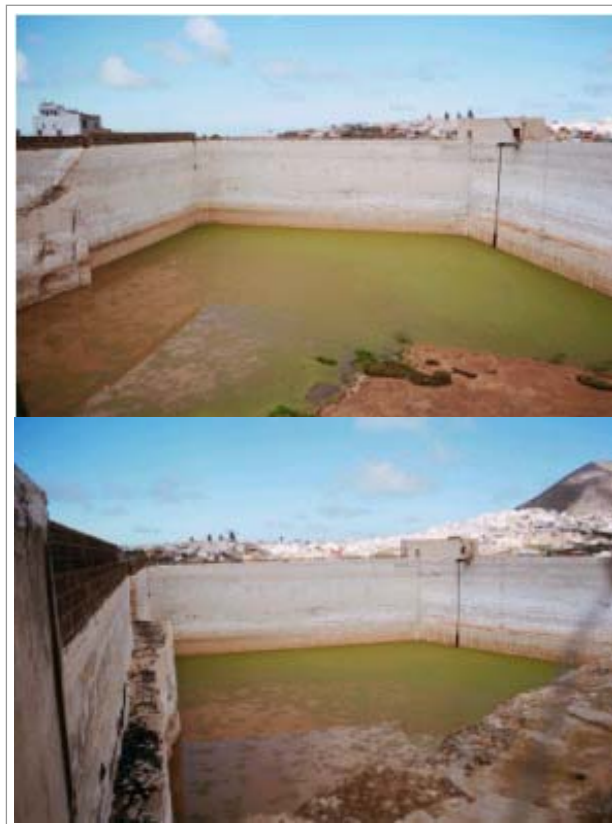
Estanque semiexcavado de planta irregular y grandes dimensiones, con una superficie de unos 8.310 m² y una capacidad de almacenaje de 60.000 m³. El cerramiento está ejecutado con muros de sillares de cantería tomados con mortero de cal y arena. En todos los vértices del polígono que conforma el estanque, la obra de fábrica está reforzada, aumentando la sección del muro. En el interior, en el lado oeste, excavada en el terreno está localizada la rampa de acceso.

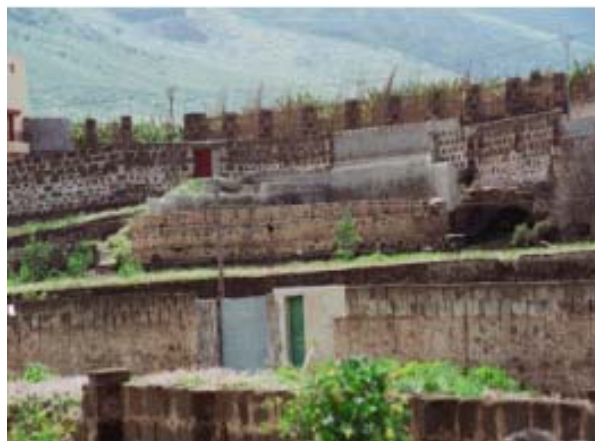
Conjunto de dos estanques de planta irregular excavados en el terreno.

El cerramiento está realizado con muros de mampostería cogidos con mortero de cal ya arena. Estos muros presentan una sección escalonada hacia el exterior para resistir el empuje del agua confinada.

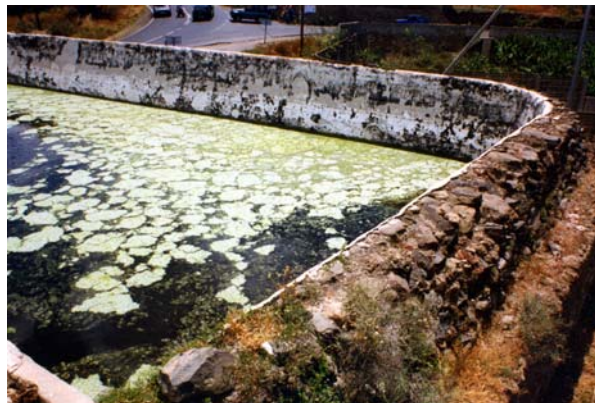
Estanque semiexcavado de planta trapezoidal. En tres de sus lados la excavación inicial se cierra con un muro escalonado de bloques de cantería cogidos con mortero. El interior está igualmente revestido con mortero de cal y arena. El elemento más significativo de la obra de fábrica es la resolución en curva de las esquinas del muro de cerramiento, sin abandonar la sección escalonada.

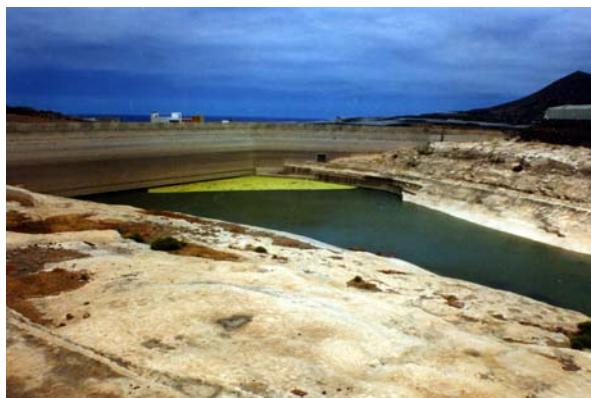
Presa de grandes dimensiones en el cauce del barranco del Draguillo. El muro de cierre presenta un fuerte escalonamiento hacia el exterior con diecinueve escalones. Está ejecutado con mampostería cogida con mortero de cemento. El interior de la presa está igualmente revestido con mortero.

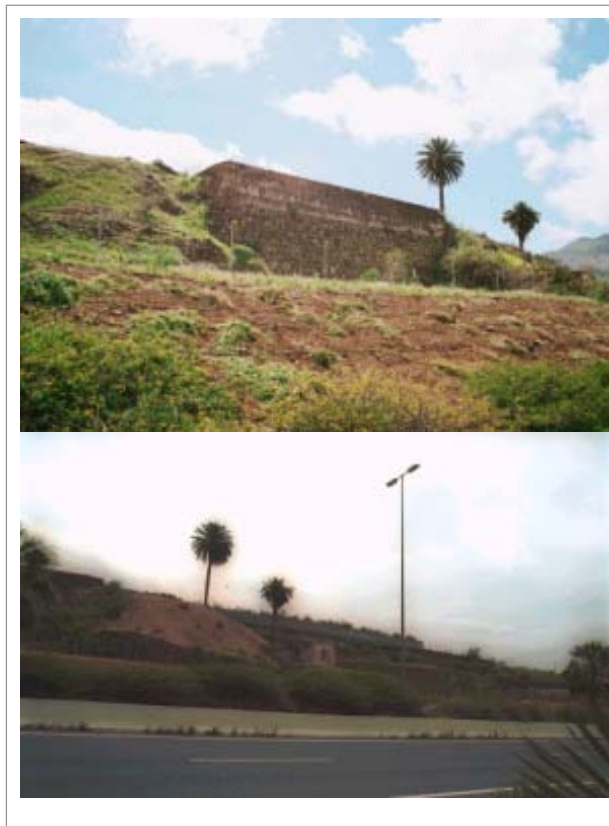
Conjunto de estanques situados en la ladera, al sur del cauce del Barranco de Gáldar en la zona de La Vega. Por su situación en Ladera el sistema constructivo es un sistema mixto de excavación del terreno y construcción de muros de mampostería o bloques de cantería en las áreas no excavadas. El conjunto presenta diversas soluciones constructivas de muros de contención, en talud, escalonados, de sección recta, etc.

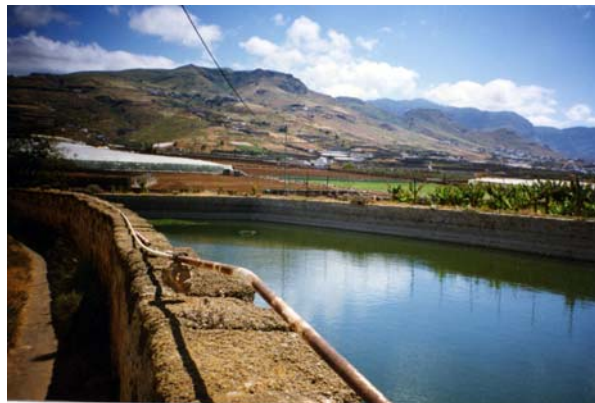
Estanque de planta irregular, que se ajusta a la traza del camino adyacente, parcialmente excavado en el terreno. Los muros de cerramiento de grandes dimensiones están contruidos con bloques de cantería cogidos con mortero de cal y arena.

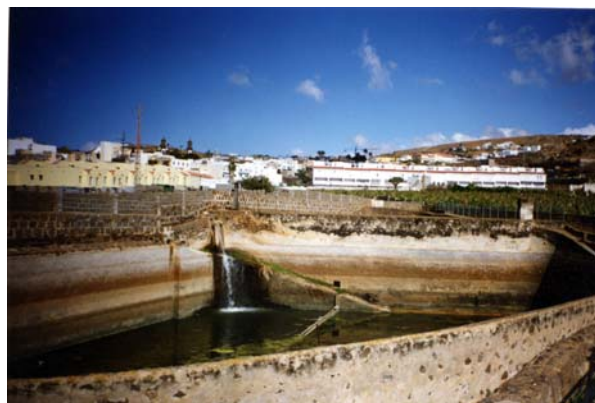
Conjunto de estanques semiexcavados en el margen este del Camino de la Vega Mayor, junto al cauce de del Barranco de Gáldar .

Los muros de cerramiento están ejecutados con mampostería y sillería y presentan gran variedad de soluciones constructivas para contrarrestar el empuje del agua: muros de sección escalonada, en talud y contrafuertes exteriores.

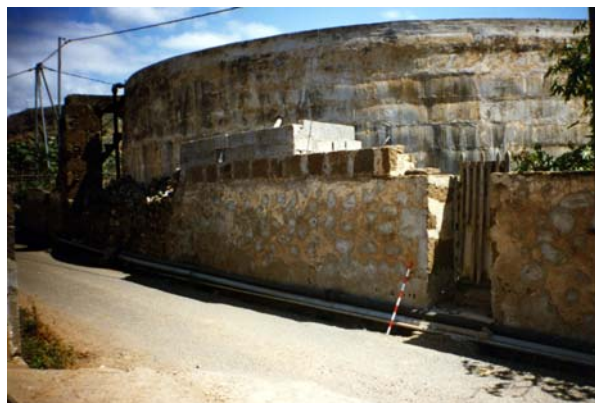
Estanque inicialmente aislado de planta circular, construido completamente con bloques de cantería cogidos con mortero de cal y arena y revestido con mortero. La obra de fábrica está ejecutada sobre un muro de piedra seca. En el exterior, posee una escalera adosada realizada también con bloques de cantería.

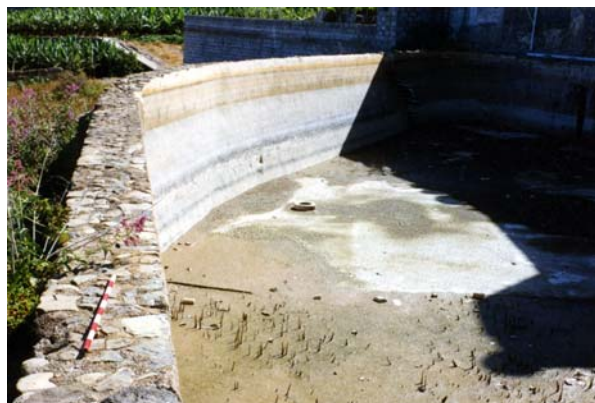
Estanque semiexcavado de planta irregular, que limita el borde urbano del núcleo de Anzo. Ocupa en planta una superficie aproximada de 525 m² si bien su profundidad es escasa. El muro de cerramiento, de escasa altura y perfil recto, está construido con maponesría y ripio, cogidos con montar. El interior está revestido con mortero de cal y arena.

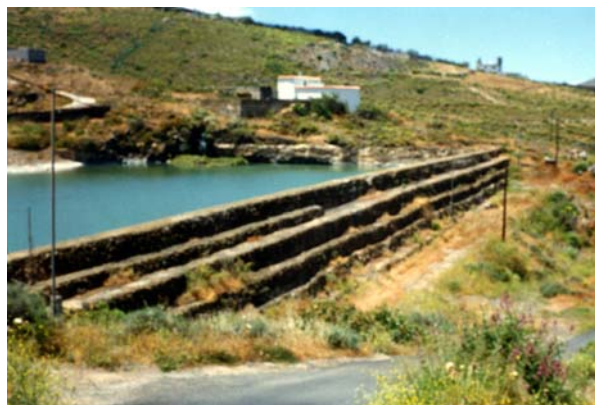
Presa de gran superficie, con muro de cerramiento encalonado hacia el exterior, construido con mampostería cogida con mortero.

El muro presenta según el perfil del terreno 5 o 6 escalones, de desigual altura, hasta alcanzar aproximadamente los seis metros.

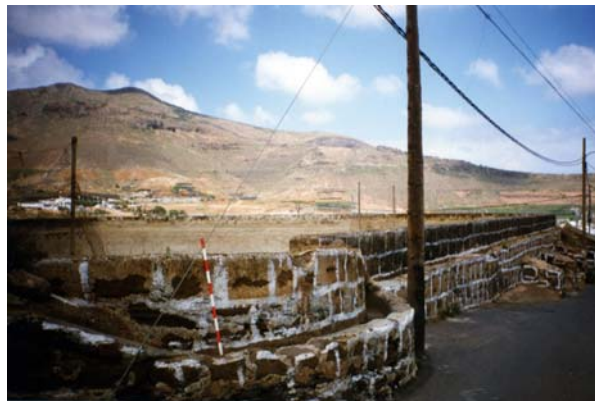
Estanque semiexcavado de planta cuadrangular, en el margen oeste del Camino del Palomar. El muro de cerramiento está ejecutado con bloques de cantería cogidos con mortero de cal y arena. Cuando éste comienza a tener una altura considerable respecto de la cota del terreno, en los lados sureste y suroeste, está reforzado con grandes contrafuertes. La obra de fábrica es de excepcional interés, dado que además de la función de cerramiento, en el vértice sureste cuenta con una construcción circular que incorpora una cantonera y un lavadero al borde del Camino del palomar. Además, parte del perímetro del estanque, incorpora una acequia para que el agua que no fuera almacenada, continuara su recorrido

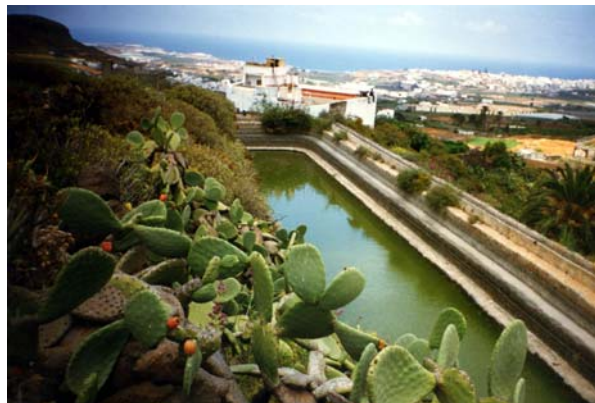
Estanque de planta rectangular semiexcavado en la ladera. El muro de cerramiento, construido en tres de sus lados está realizado con mampostería cogida con mortero. Presenta un perfil escalonado hacia el interior, que aparece revestido con mortero de cal
