ADAPTACIÓN PLAN GENERAL DE ORDENACIÓN DE GÁLDAR

Volumen IV. CATÁLOGO MUNICIPAL
Tomo III. CATÁLOGO BIENES ETNOGRÁFICOS I. H.

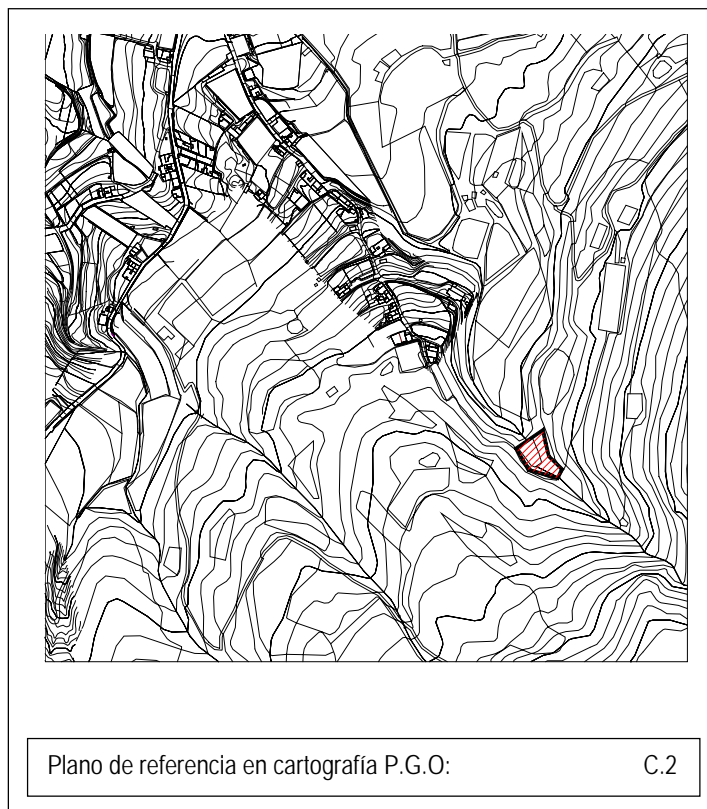
Presa en el Barranco del Palomar que cierra el cauce de éste con un muro de sección recta ejecutado con mampostería cogida con mortero de cal y arena. El interior está revestido con mortero de cal, que impide las pérdidas de agua por infiltración en el terreno.

Además del muro que recorre el perímetro del área de almacenaje de la presa, ésta cuenta a unos metros de distancia con otro pequeño muro de mampostería que constituye el cerramiento de la propiedad

Consolidación del nuevo cierre de la presa y limpieza de elementos vegetales que lo colonizan

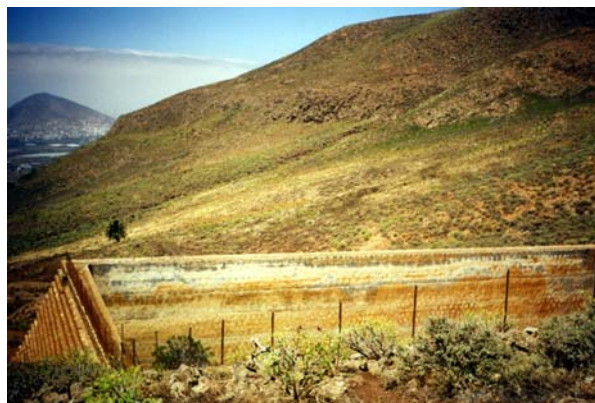
Siglo XX. Esta mareta fue construida por la Heredad de aguas de Gáldar para el almacenamiento del agua y su posterior distribución a los terrenos bajos.

Estanque de planta rectangular parcialmente excavado en el terreno. El muro de cerramiento, construido en tres de sus lados, está ejecutado con bloques de cantería cogidos con mortero. Presenta un perfil con múltiples escalones de pequeña dimensión.

Consolidación del muro de cerramiento, reponiendo los bloques de cantería que estén dañados y retirada de elementos vegetales que lo colonizan

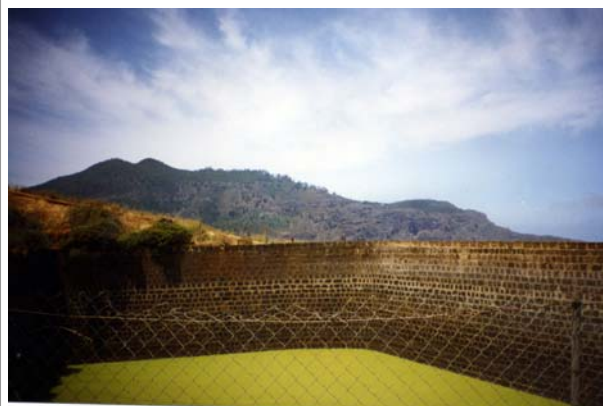
Cantera estanque. Sistema mixto de excavación y construcción del muro de cierre.

Estanque semiexcavado de grandes dimensiones, construido con sillares de cantería, dispuestos en hiladas muy regulares, cogidos con mortero de cal y arena. El elemento más significativo de la obra de fábrica lo constituye la ejecución en curvas de las esquinas del muro de contención.

Consolidación del muro de contención y limpieza de los elementos vegetales que lo invaden.
