*II Plan Municipal de Igualdad de Oportunidades entre mujeres y  
hombres en el municipio de Gáldar  
(2018-2022)*

**MAPA SOCIAL DE RIESGO**

**ANEXO 1:**

**Fichas de mobiliario / infraestructura urbana y  
transporte público**

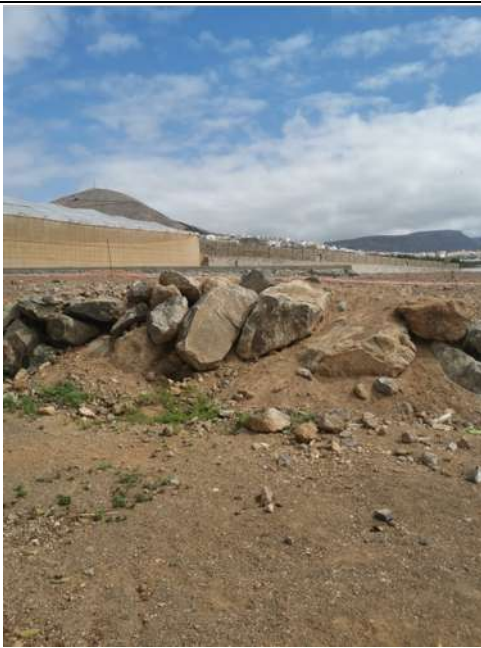
<b>Ficha número</b>	63
<b>ÁMBITO DE ACTUACIÓN</b>	MOBILIARIO / INFRAESTRUCTURA URBANA
<b>SECTOR</b>	CARENCIAS GENERALIZADA
<b>TIPO</b>	CARENCIA GENERAL
<b>DIRECCIÓN</b>	Calle Avenida de la Guancha (terreno de tierra El Boli)
<b>ZONA / BARRIO</b>	El Agujero
<b>DESCRIPCIÓN</b>	Falta un camino seguro para subir hasta él. No hay alumbrado público

<b>INTERVENCIÓN</b>	FALTA DE CONCRECIÓN EN LA OBSERVACIÓN, ES UNA ZONA RURAL Y AISLADA.

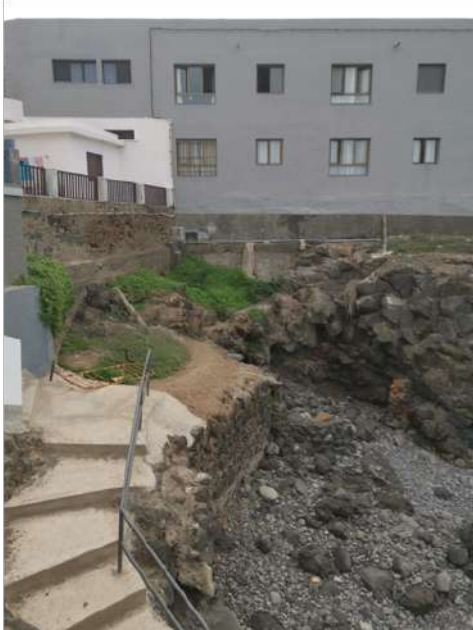
<b>Ficha número</b>	<b>67</b>
<b>ÁMBITO DE ACTUACIÓN</b>	<b>MOBILIARIO / INFRAESTRUCTURA URBANA</b>
<b>SECTOR</b>	<b>CARENCIAS GENERALIZADA</b>
<b>TIPO</b>	<b>CARENCIA GENERAL</b>
<b>DIRECCIÓN</b>	<b>El callejón trasero de la calle Churruca,</b>
<b>ZONA / BARRIO</b>	<b>El Agujero</b>
<b>DESCRIPCIÓN</b>	<b>El callejón trasero de la calle Churuca, por la zona del muelle, están en más estado y sin alumbrado público</b>

<b>INTERVENCIÓN</b>	
	Se llevará a cabo una visita de inspección en la zona.

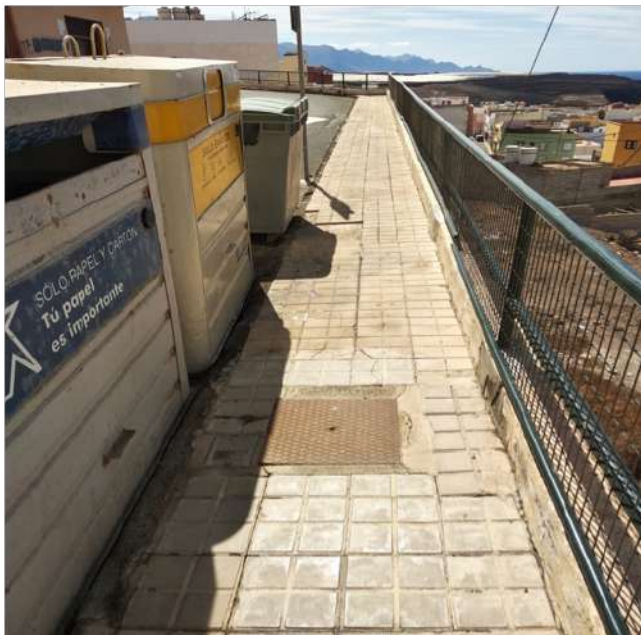
Ficha número	74
ÁMBITO DE ACTUACIÓN	MOBILIARIO / INFRAESTRUCTURA URBANA
SECTOR	VÍAS PUBLICAS
TIPO	PAVIMENTO
DIRECCIÓN	c/ Jiménez
ZONA / BARRIO	Sardina
DESCRIPCIÓN	Aceras en mal estado, puede conllevar accidentes

INTERVENCIÓN	Ejecutada la reparación.

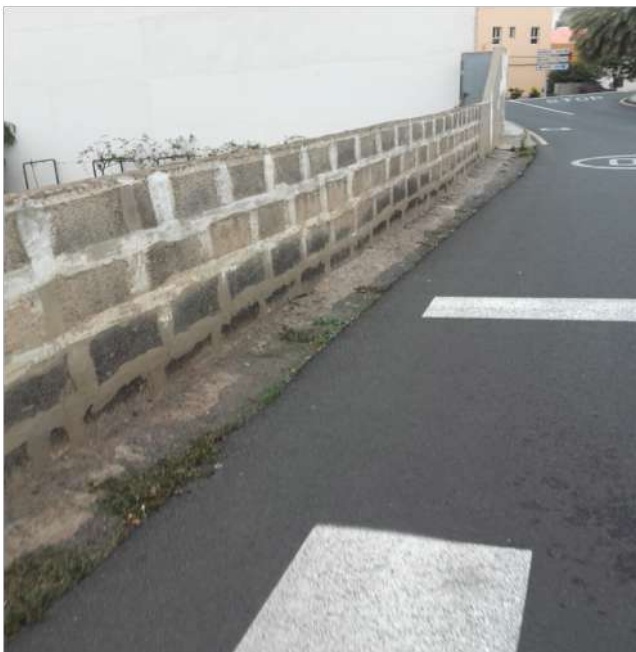
<b>Ficha número</b>	<b>75</b>
<b>ÁMBITO DE ACTUACIÓN</b>	<b>MOBILIARIO / INFRAESTRUCTURA URBANA</b>
<b>SECTOR</b>	<b>VÍAS PUBLICAS</b>
<b>TIPO</b>	<b>ACERAS</b>
<b>DIRECCIÓN</b>	<b>c/José de Sosa, San Isidro (altura de la ferretería)</b>
<b>ZONA / BARRIO</b>	<b>San Isidro</b>
<b>DESCRIPCIÓN</b>	<b>Inexistencia de acera en una zona de mucho tráfico</b>

<b>INTERVENCIÓN</b>	<b>DUPLICADA = fichas 29 y 50</b>

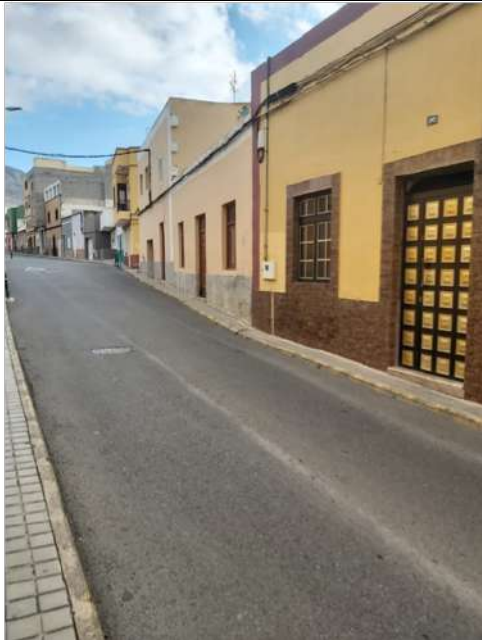
Ficha número	77
ÁMBITO DE ACTUACIÓN	MOBILIARIO / INFRAESTRUCTURA URBANA
SECTOR	VÍAS PUBLICAS
TIPO	ACERAS
DIRECCIÓN	g2 - Calle de Marmolejo
ZONA / BARRIO	Marmolejos
DESCRIPCIÓN	Aceras muy estrechas

INTERVENCIÓN	
	Las dimensiones de la vía no permiten ampliar aceras en estos momentos.

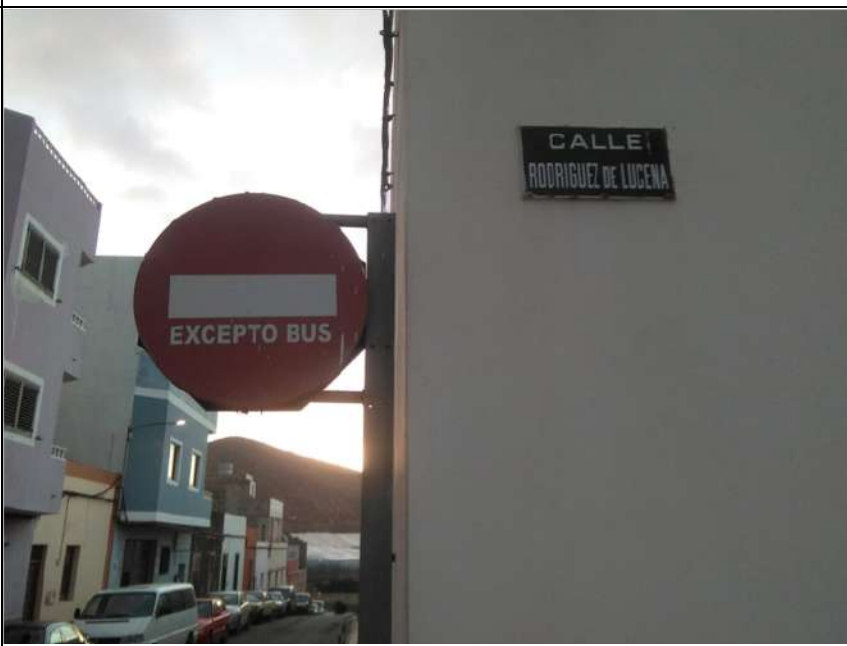
Ficha número	78
ÁMBITO DE ACTUACIÓN	MOBILIARIO / INFRAESTRUCTURA URBANA
SECTOR	ELEMENTOS DE SISTEMA URBANO
TIPO	SEÑALÉTICA
DIRECCIÓN	c/ Rodríguez de Lucena
ZONA / BARRIO	Barrial
DESCRIPCIÓN	La guagua va en sentido contrario a los coches

INTERVENCIÓN	
	La guagua no puede ir por otro sitio alternativo.

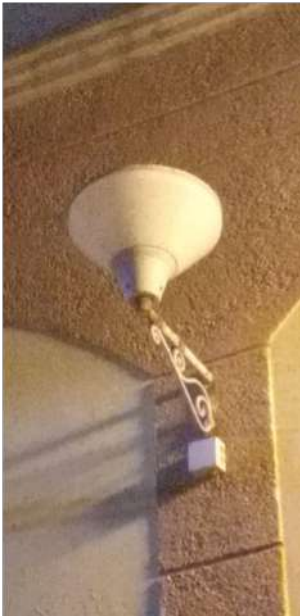
<b>Ficha número</b>	<b>81</b>
<b>ÁMBITO DE ACTUACIÓN</b>	<b>MOBILIARIO / INFRAESTRUCTURA URBANA</b>
<b>SECTOR</b>	<b>ALUMBRADO PUBLICO</b>
<b>TIPO</b>	<b>FAROLAS</b>
<b>DIRECCIÓN</b>	<b>c/ Músico Batista, San Isidro</b>
<b>ZONA / BARRIO</b>	<b>San Isidro</b>
<b>DESCRIPCIÓN</b>	<b>Farola en mal estado</b>

<b>INTERVENCIÓN</b>	
	Se revisarán y repararán en su caso. Se ha iniciado un plan de conversión a leds del alumbrado público, en todo el municipio, el cual se desarrollará por fases.

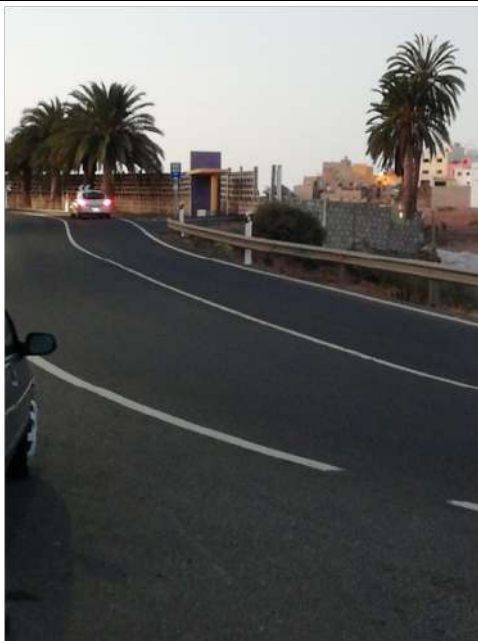
<b>Ficha número</b>	<b>84</b>
<b>ÁMBITO DE ACTUACIÓN</b>	<b>TRANSPORTE PÚBLICO</b>
<b>SECTOR</b>	<b>PARADA</b>
<b>TIPO</b>	<b>ACCESO</b>
<b>DIRECCIÓN</b>	<b>GC - 202</b>
<b>ZONA / BARRIO</b>	<b>Carretera que va a Sardina</b>
<b>DESCRIPCIÓN</b>	<b>Inexistencia de paso de cebra</b>

<b>INTERVENCIÓN</b>	Se trasladará al Cabildo Insular de Gran Canaria (órgano responsable de las infraestructuras de transporte público) la demanda descrita.

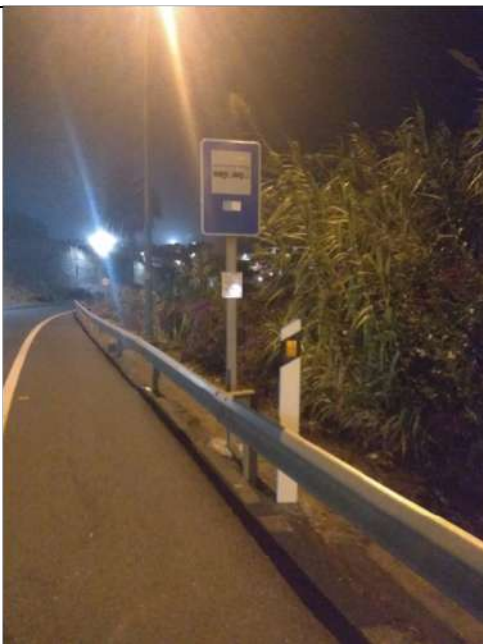
<b>Ficha número</b>	85
<b>ÁMBITO DE ACTUACIÓN</b>	TRANSPORTE PÚBLICO
<b>SECTOR</b>	PARADA
<b>TIPO</b>	ACCESO
<b>DIRECCIÓN</b>	GC - 202, Calle Nicolás Ramírez Auyanet, con esquina
<b>ZONA / BARRIO</b>	Marmolejos
<b>DESCRIPCIÓN</b>	Señal de parada tras una valla de carretera, sin lugar de asiento o resguardo. Se denuncia cierta impuntualidad de las guaguas

<b>INTERVENCIÓN</b>	
	En este momento se está restaurando la vía.

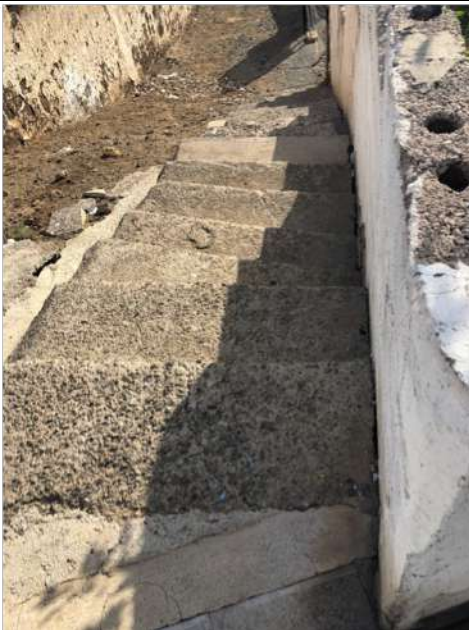
<b>Ficha número</b>	<b>89</b>
<b>ÁMBITO DE ACTUACIÓN</b>	<b>MOBILIARIO / INFRAESTRUCTURA URBANA</b>
<b>SECTOR</b>	<b>VÍAS PUBLICAS</b>
<b>TIPO</b>	<b>ESCALERAS</b>
<b>DIRECCIÓN</b>	<b>c/ Calatayud</b>
<b>ZONA / BARRIO</b>	<b>La Montaña</b>
<b>DESCRIPCIÓN</b>	<b>Escaleras peligrosas</b>

<b>INTERVENCIÓN</b>	
	Se estudiará para posible intervención.

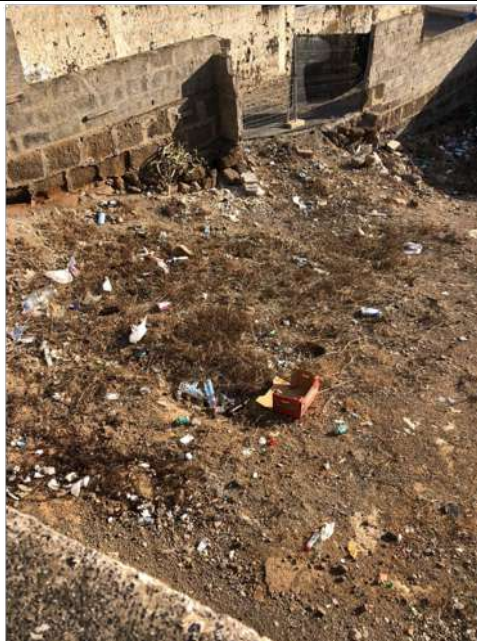
<b>Ficha número</b>	<b>90</b>
<b>ÁMBITO DE ACTUACIÓN</b>	<b>MOBILIARIO / INFRAESTRUCTURA URBANA</b>
<b>SECTOR</b>	<b>RECOGIDA DE RESIDUOS</b>
<b>TIPO</b>	<b>SOLARES ABANDONADOS / ESCOMBROS</b>
<b>DIRECCIÓN</b>	<b>c/ Calatayud</b>
<b>ZONA / BARRIO</b>	<b>La Montaña</b>
<b>DESCRIPCIÓN</b>	<b>Calle Calatayud es muy estrecha con solares abandonados</b>

<b>INTERVENCIÓN</b>	
	Al ser un terreno privado, se requerirá al propietario para que adecuen el terreno.

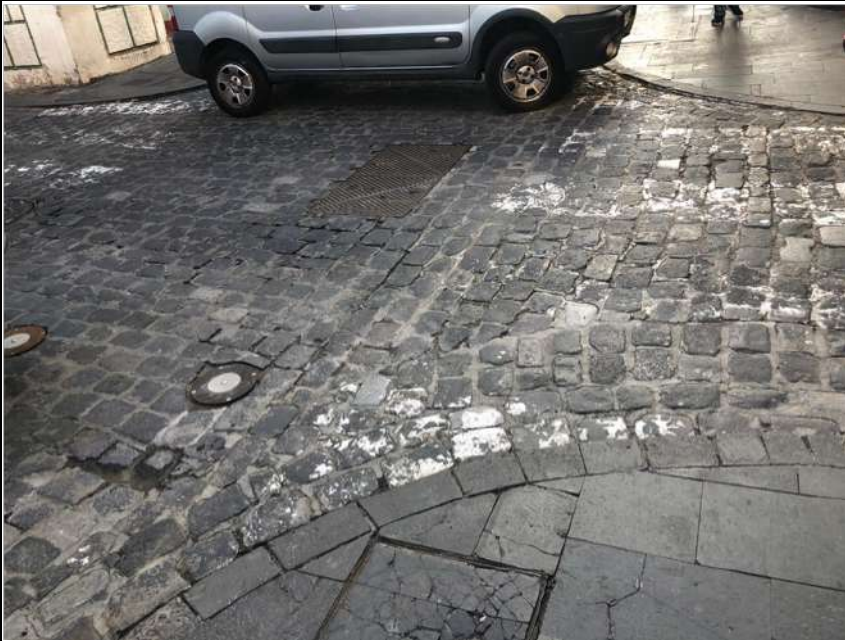
<b>Ficha número</b>	91
<b>ÁMBITO DE ACTUACIÓN</b>	MOBILIARIO / INFRAESTRUCTURA URBANA
<b>SECTOR</b>	VÍAS PUBLICAS
<b>TIPO</b>	PASO DE CEBRA
<b>DIRECCIÓN</b>	c/ Capitán Quesada, con calle Guayasen
<b>ZONA / BARRIO</b>	Casco
<b>DESCRIPCIÓN</b>	Falta de mantenimiento en el paso de cebra, prácticamente no se ve

<b>INTERVENCIÓN</b>	
	Esta zona forma parte del conjunto histórico y artístico del municipio, y no está permitido la pintura en la vía.

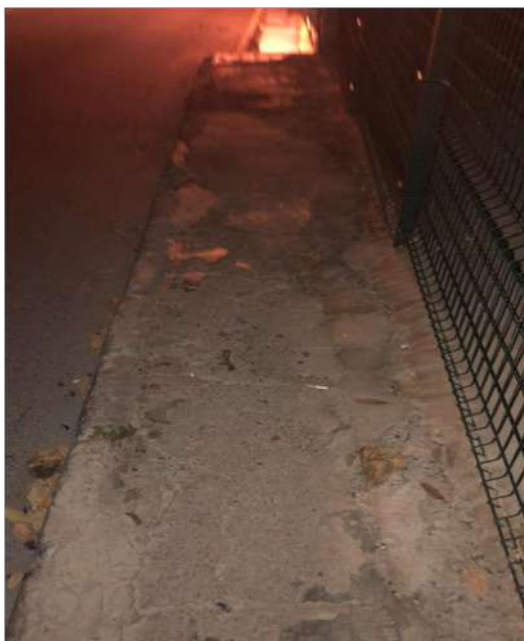
<b>Ficha número</b>	92
<b>ÁMBITO DE ACTUACIÓN</b>	MOBILIARIO / INFRAESTRUCTURA URBANA
<b>SECTOR</b>	VÍAS PUBLICAS
<b>TIPO</b>	ACERAS
<b>DIRECCIÓN</b>	c/ Gumidafe (al lado de Radio Gáldar)
<b>ZONA / BARRIO</b>	La Montaña
<b>DESCRIPCIÓN</b>	Acera en mal estado de conservación

<b>INTERVENCIÓN</b>	Se estudiará para posible intervención.

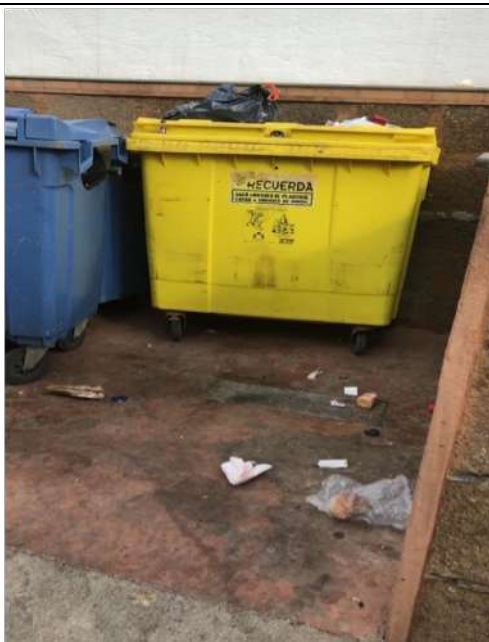
<b>Ficha número</b>	93
<b>ÁMBITO DE ACTUACIÓN</b>	MOBILIARIO / INFRAESTRUCTURA URBANA
<b>SECTOR</b>	RECOGIDA DE RESIDUOS
<b>TIPO</b>	MANTENIMIENTO ZONA CONTENEDORES
<b>DIRECCIÓN</b>	c/ Reina Arminda (al lado d ella parking)
<b>ZONA / BARRIO</b>	Casco
<b>DESCRIPCIÓN</b>	Falta de higiene en la zona de contenedores de basura, foco de infección

<b>INTERVENCIÓN</b>	
	Se ha intervenido adecuadamente ante la observación demandada con acciones de limpieza

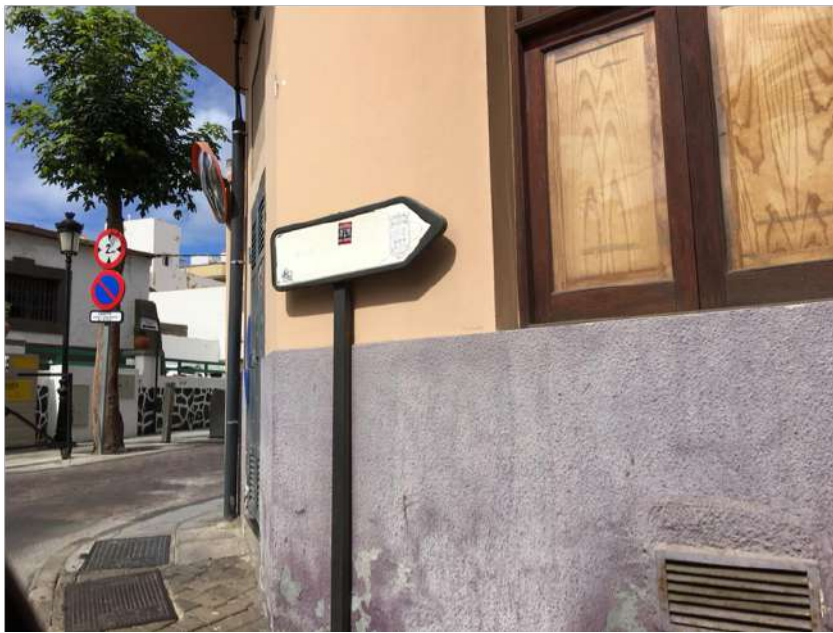
Ficha número	95
ÁMBITO DE ACTUACIÓN	MOBILIARIO / INFRAESTRUCTURA URBANA
SECTOR	ELEMENTOS DE SISTEMA URBANO
TIPO	SEÑALÉTICA
DIRECCIÓN	c/ Algirofe, 13
ZONA / BARRIO	Casco
DESCRIPCIÓN	Señal sin contenido alguno

INTERVENCIÓN	
	Ya se ha intervenido retirando la señal descrita.

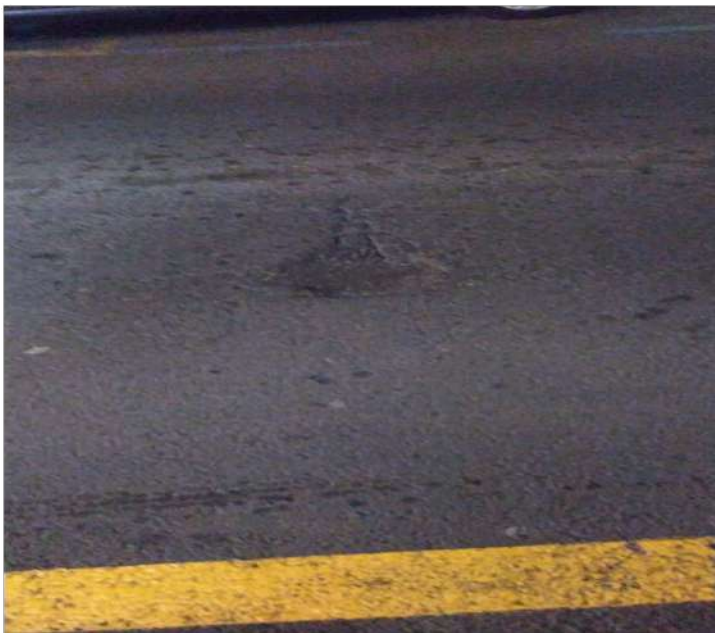
<b>Ficha número</b>	<b>100</b>
<b>ÁMBITO DE ACTUACIÓN</b>	<b>MOBILIARIO / INFRAESTRUCTURA URBANA</b>
<b>SECTOR</b>	<b>VÍAS PUBLICAS</b>
<b>TIPO</b>	<b>CARRETERA</b>
<b>DIRECCIÓN</b>	<b>c/ Drago</b>
<b>ZONA / BARRIO</b>	<b>Casco</b>
<b>DESCRIPCIÓN</b>	<b>Socavones en el asfalto, peligro para motos / bicicletas</b>

<b>INTERVENCIÓN</b>	
	Obras en ejecución.

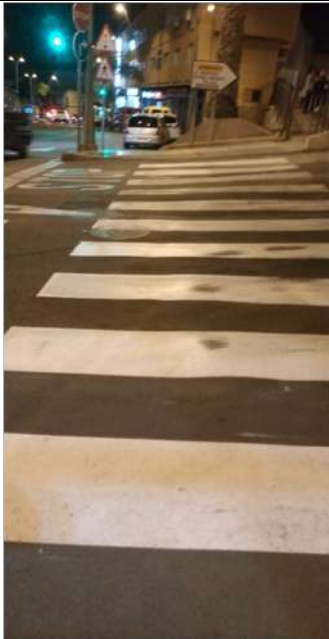
<b>Ficha número</b>	<b>101</b>
<b>ÁMBITO DE ACTUACIÓN</b>	<b>MOBILIARIO / INFRAESTRUCTURA URBANA</b>
<b>SECTOR</b>	<b>ELEMENTOS DE SISTEMA URBANO</b>
<b>TIPO</b>	<b>SEMÁFOROS</b>
<b>DIRECCIÓN</b>	<b>Ctra. General (GC -292) - Capitán Carrascosa</b>
<b>ZONA / BARRIO</b>	<b>Casco</b>
<b>DESCRIPCIÓN</b>	<b>No hay semáforo los coches siempre van volaos y ya me han atropellado</b>

<b>INTERVENCIÓN</b>	
	Se están estudiando alternativas.

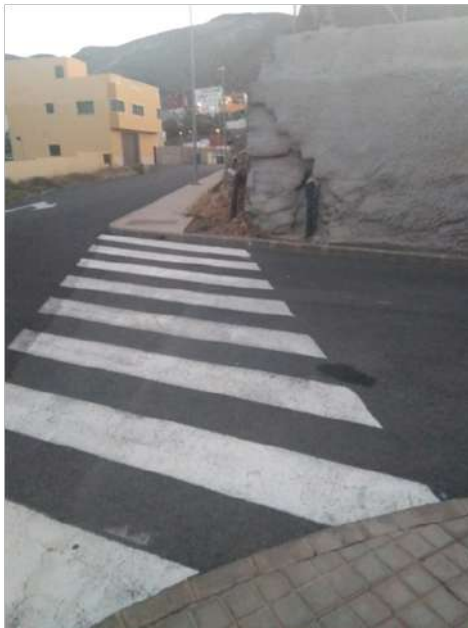
Ficha número	149
ÁMBITO DE ACTUACIÓN	MOBILIARIO / INFRAESTRUCTURA URBANA
SECTOR	VÍAS PUBLICAS
TIPO	ACERAS
DIRECCIÓN	c/ José de Sosa
ZONA / BARRIO	San Isidro / Barrial
DESCRIPCIÓN	Aceras estrechas (acera no adaptada para sillas de ruedas, carros..)

INTERVENCIÓN	
	Se estudiará para futura intervención.
